**COMUNICADO DE APEO DE ARBOLADO (AP-546-2026). PARTE 1.**  
**MOTIVO: CRITERIOS DE RIESGO**

**Código:** AP-546-2026

**Ubicación:** Parque de María Luisa (Distrito Sur)

**4. ESPECIE:** *Ailanthus altissima* **ID:** 3847

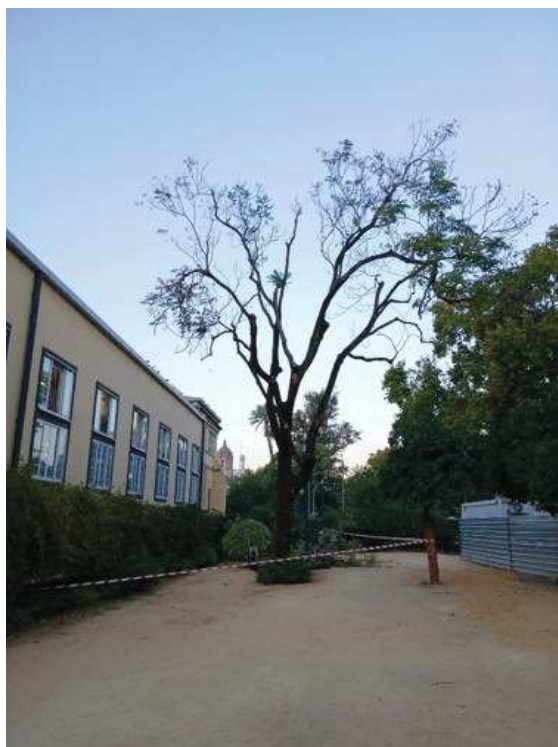
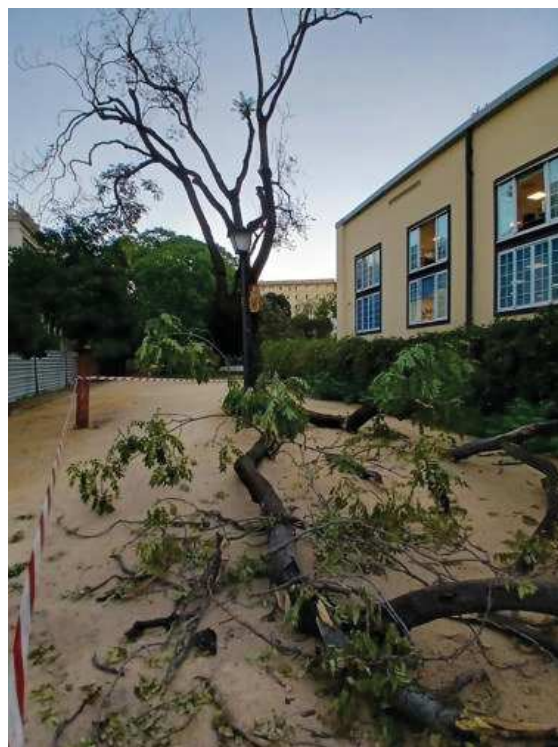
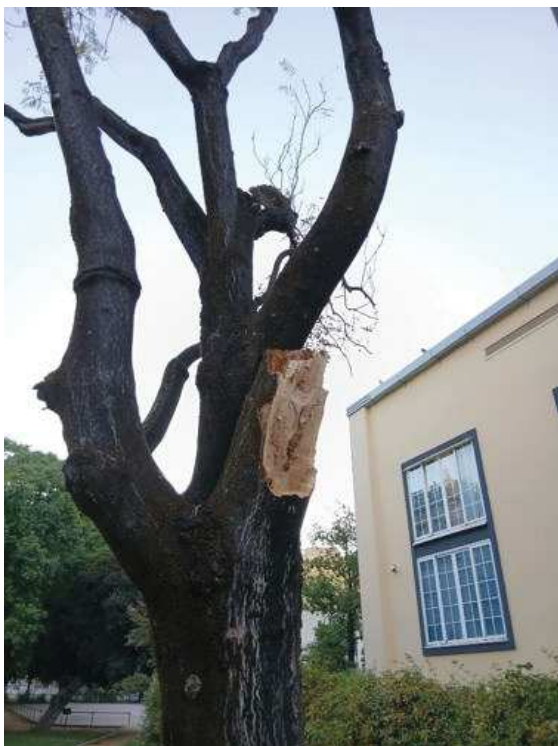
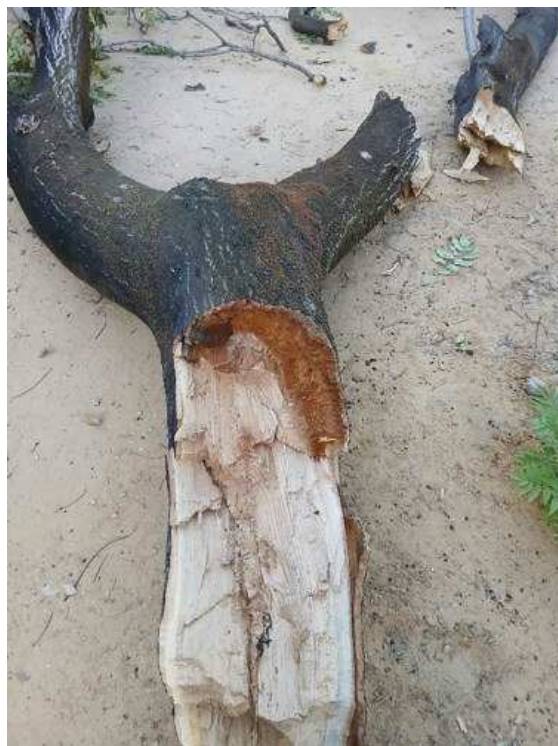
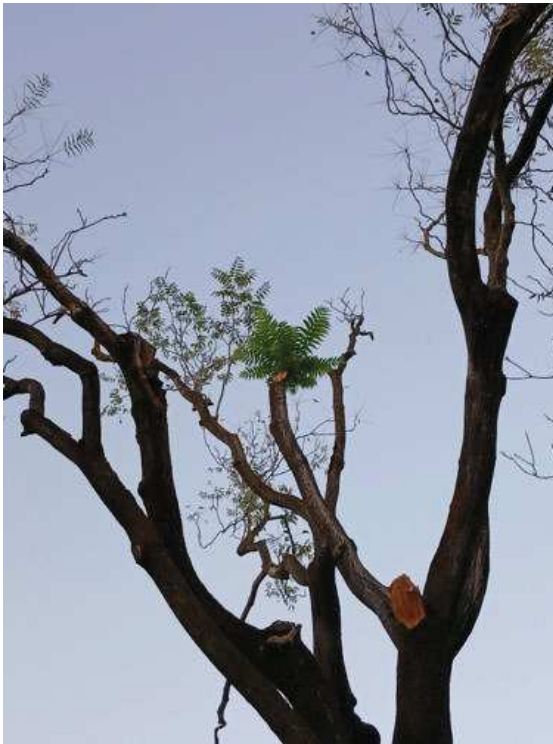
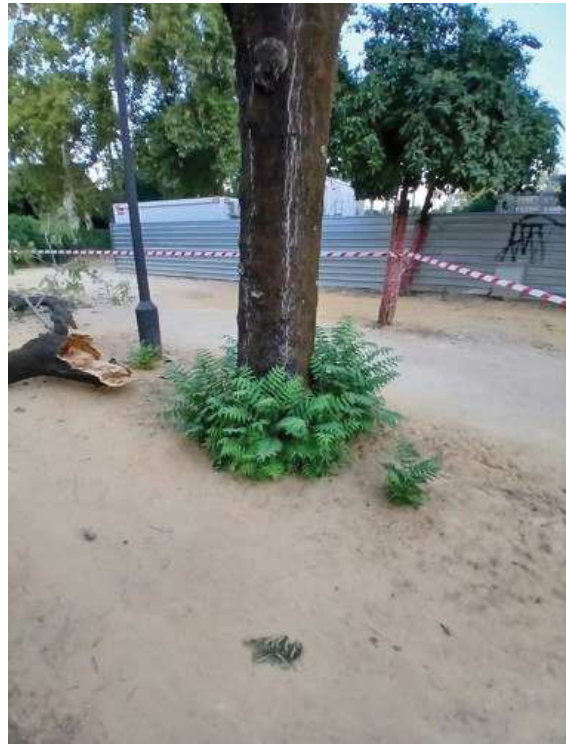
## 12. FOTOGRAFÍAS:

**9. LESIONES GRAVES:** El árbol presenta una copa totalmente desvitalizada, con evidentes síntomas de regresión fisiológica. Presenta varios puntos de fracturas previas en la copa y recientemente se ha producido la rotura de uno de sus ejes principales. Así mismo, se observan áreas de pudrición en diversos puntos, lo que, unido a su estado fisiológico debilitado incrementa significativamente la probabilidad de nuevas fracturas en los elementos estructurales de la copa.

**10. ESTADO GENERAL:** El ejemplar, a pesar de presentar ciertos puntos con rebrotes, se encuentra en un estado avanzado de desvitalización y regresión, con una elevada presencia de ramas secas en toda la copa, lo que, en base al seguimiento de su evolución, aumenta la inestabilidad estructural y, por consiguiente, la probabilidad de fallo en un corto periodo de tiempo.

**11. OBSERVACIONES:** De acuerdo con el plan de renovación del arbolado de los parques gestionados por medios propios, cuyo objetivo es garantizar la presencia de arbolado sano y adecuado que pueda perdurar en el tiempo y aportar beneficios ambientales en el futuro, y en aras de la seguridad y correcta gestión del espacio, se procede a su apeo.
