Expediente 9/2017

AP-043-18
MSB

COMUNICADO DE APEO DE ARBOLADO VIARIO (AP-43-18) PARTE 2ª

Formulario de Evaluación Básica de Riesgo de Arbolado

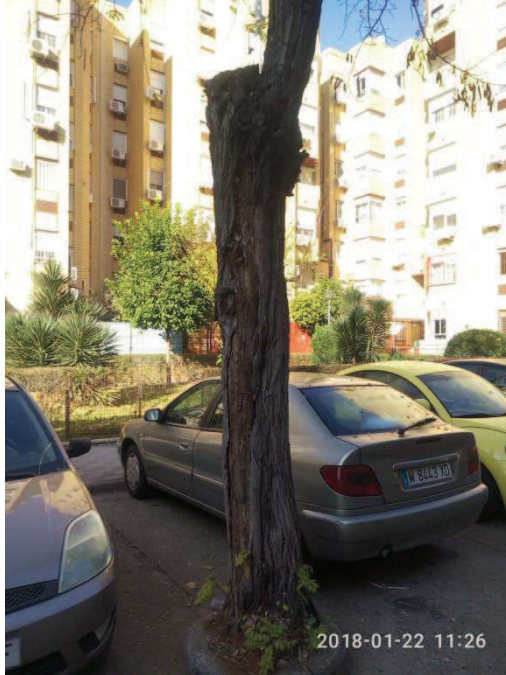
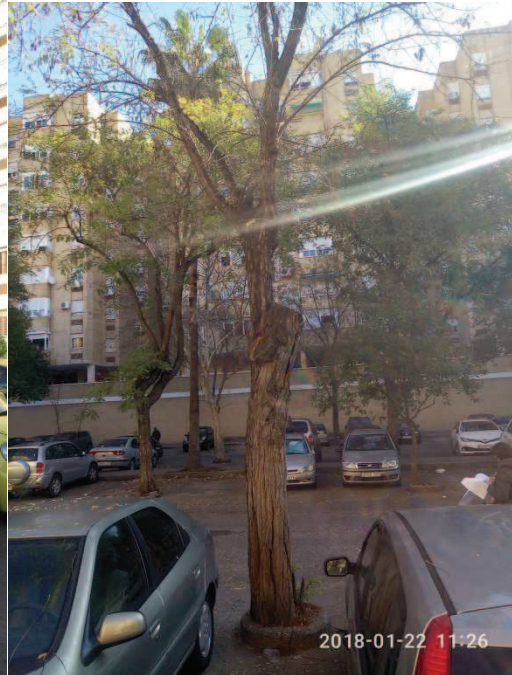
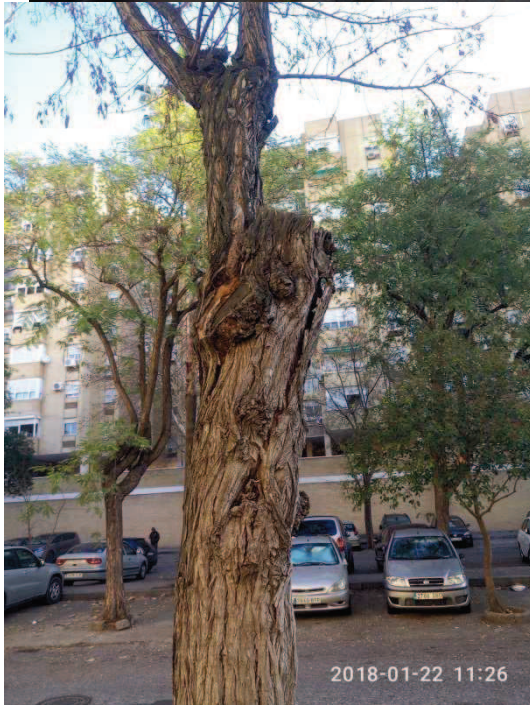
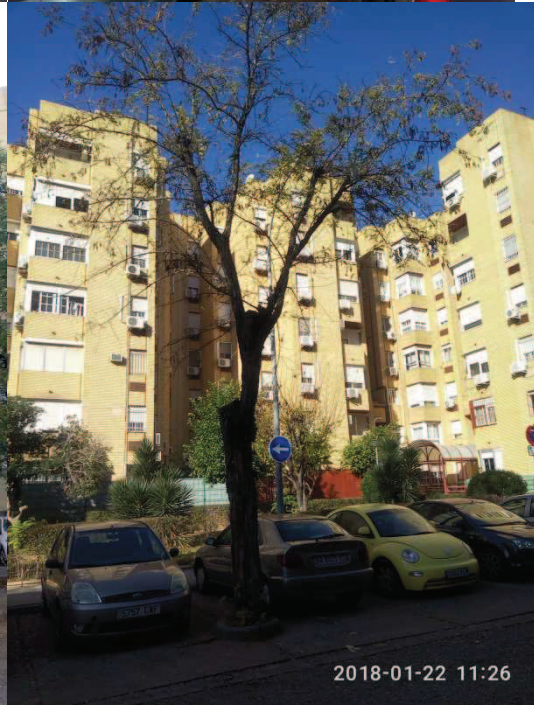
12. FOTOGRAFIAS:

1. **FECHA:** 29 de enero de 2018
2. **SITUACIÓN:** Calle Zapillo
3. **Distrito:** Este-Alcosa-Torreblanca
4. **ESPECIE:** Robina pseudoacacia
5. **P.C. (c.m):** 104
6. **ALTURA (m):** 7
7. **ALCORQUE (m):** circular 0,8 diam
8. **LATITUD DE ACERADO(m):**
9. **LESIONES GRAVES:**
 - Por tamaño inadecuado del alcorque al tamaño de tronco, sufre estrangulamiento en la zona del cuello.
 - Debilidad del tronco desde la cruz, por grieta longitudinal que lo recorre y atraviesa el tronco, pudiendo hacer que se fracture por la mitad.

Estado estructural deficiente con alta probabilidad de rotura del tronco.

El árbol presenta una estructura muy débil al tener una grieta longitudinal, la rotura es inminente. Por su situación en una zona de aparcamiento, con muy probable caída hacia esta, el acerado y la calza se determina que el riesgo del ejemplar, en el caso más desfavorable es alto, por lo que no existiendo otras medidas correctoras posibles, se ejecuta el apeo del mismo.

Se ejecuta el apeo de esta robinia por el riesgo alto e inminente de rotura de tronco por la mitad y caída

hacia una zona de aparcamiento, un acerado o la calzada.
