Expediente: 164/2018

"ÚNICO.- Autorizar el apeo de un ejemplar de Palmera (*Whashingtonia spp.*) con id nº 46151, situada en la Avenida Asociaciones de Vecinos (AP-141-2018). **LESIONES GRAVES:** La palmera se encuentra en buen estado estructural y vegetativo. **ESTADO GENERAL:** La motivación para el apeo de este ejemplar es la distancia inferior a la distancia de seguridad recomendada para una línea eléctrica de media tensión. **OBSERVACIONES:** No existiendo otras medidas correctoras se recomienda el apeo del ejemplar atendiendo a al tamaño, desarrollo y situación bajo la línea eléctrica".

SOLICITUD DE APEO DE ARBOLADO VIARIO (AP-141-18) PARTE 2ª

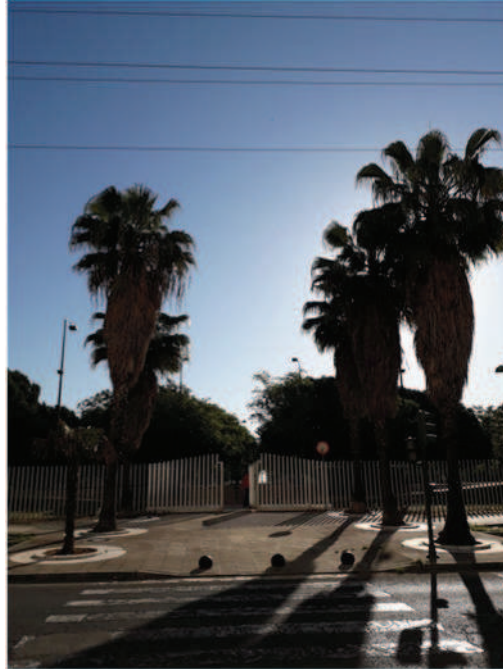
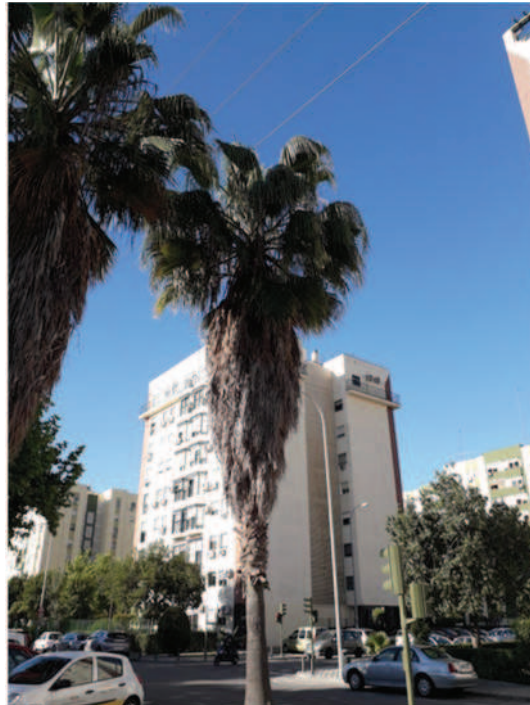
12. FOTOGRAFÍAS:

- La palmera se encuentra en buen estado estructural y vegetativo.

- La motivación para el apeo de este ejemplar es la distancia inferior a la distancia de seguridad recomendada para una línea eléctrica de media tensión

- No existiendo otras medidas correctoras se recomienda el apeo del ejemplar atendiendo a al tamaño, desarrollo y situación bajo la línea eléctrica.
