Expediente: 164/2018

AP-139-18 a AP-150-18
AP-146-18
MSB

SOLICITUD DE APEO DE ARBOLADO VIARIO (AP-146-18) PARTE 2ª

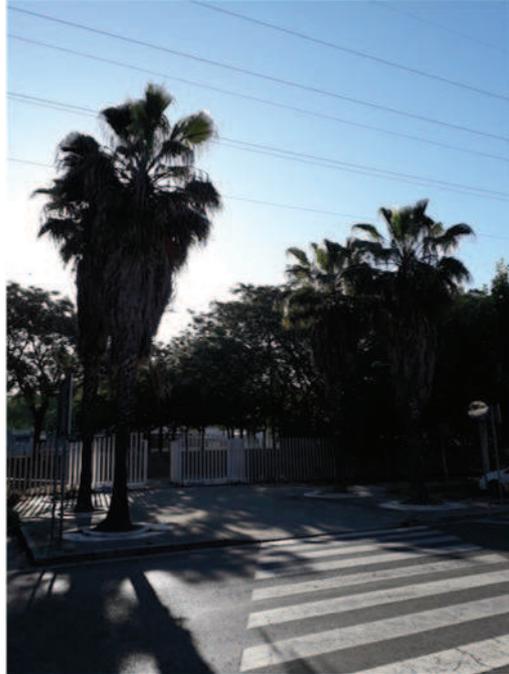
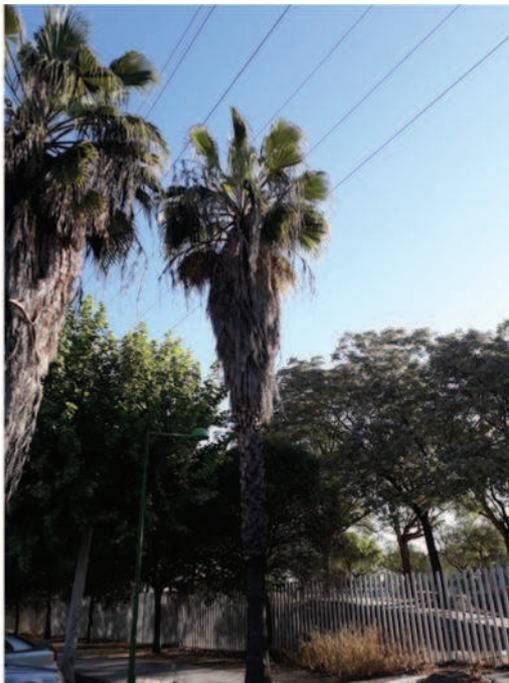
12. FOTOGRAFÍAS:

- La palmera se encuentra en buen estado estructural y vegetativo.

- La motivación para el apeo de este ejemplar es la distancia inferior a la distancia de seguridad recomendada para una línea eléctrica de media tensión

- No existiendo otras medidas correctoras se recomienda el apeo del ejemplar atendiendo a al tamaño, desarrollo y situación bajo la línea eléctrica.
