Expediente: 295/2018

AP-925-18 a AP-935-18
AP-930-18
CAF

FICHA DE APEO DE ARBOLADO VIARIO (930/18) PARTE 2ª

ISA Formulario de Evaluación Básica de Riesgo de Arbolado

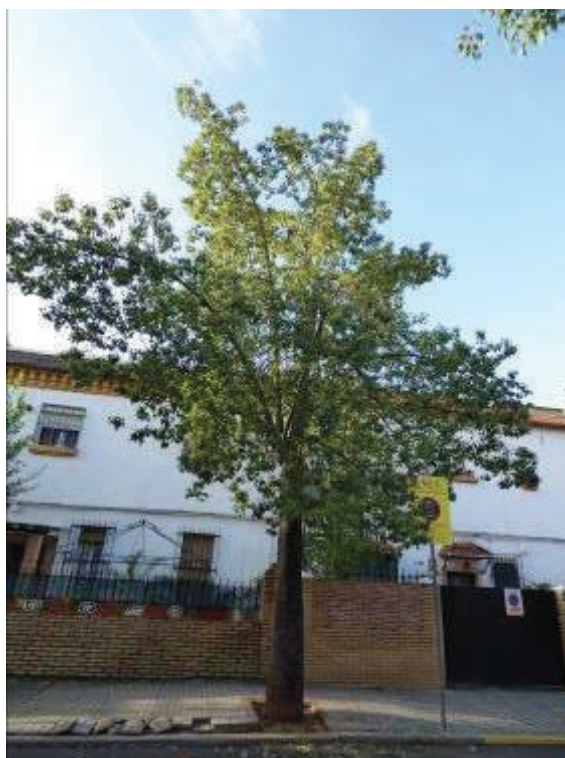
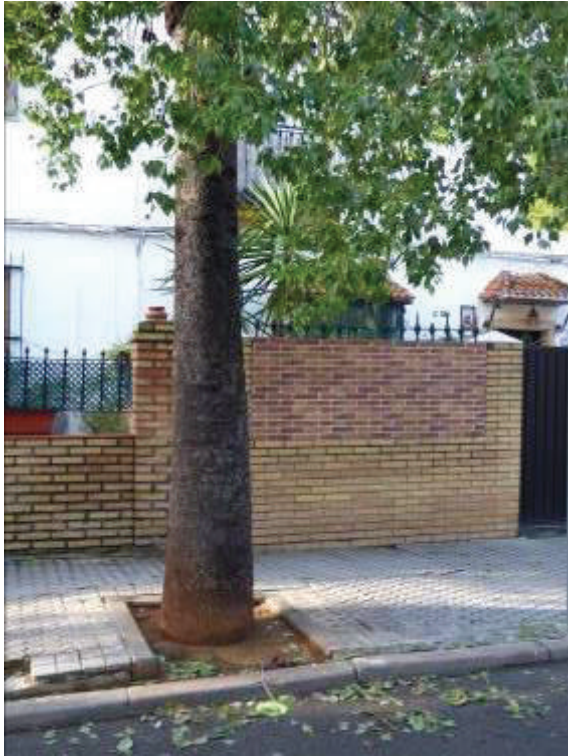
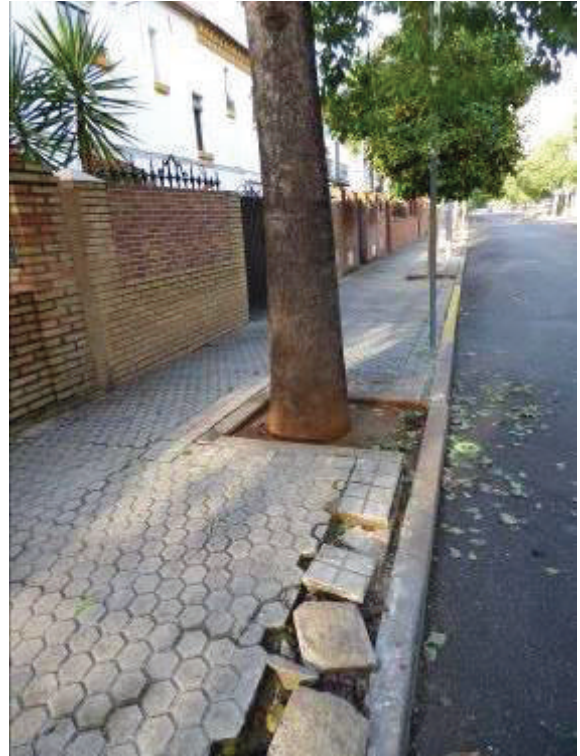
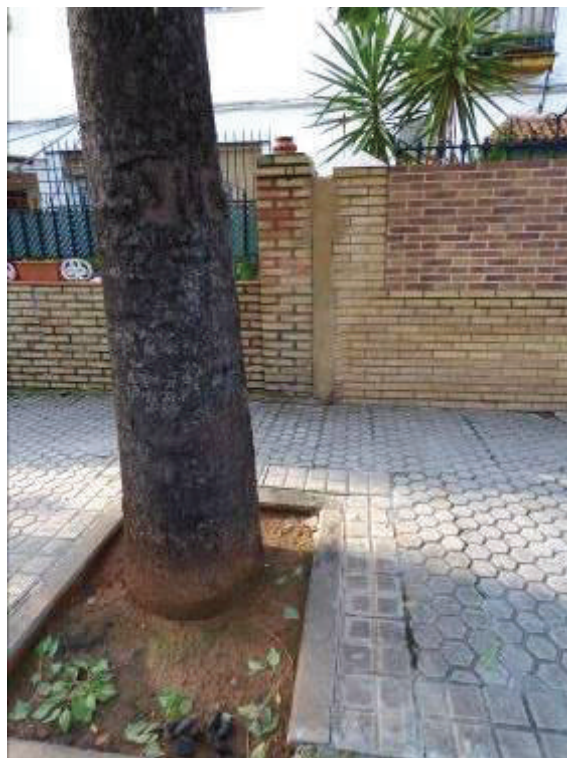
9. **FOTOGRAFÍAS:**

5. **LATITUD DE ACERADO:** Sobre acerado.
6. **LESIONES GRAVES:** Superficialidad radicular que ha provocado el abombamiento del pavimento, rotura de adoquinado y bordillo de acerado y alcorque, y levantamiento de los muros y patios de las viviendas particulares colindantes. Corte de raíces de hasta 10cm de diámetro para el enrasamiento del acerado y eliminación de interferencias en las viviendas. Tendencia de la especie al desarrollo de pudriciones radiculares y antecedentes de vuelco y fractura de raíces en otros ejemplares similares de la ciudad.

7. **ESTADO GENERAL:** Estructurado con vitalidad media.
8. **OBSERVACIONES:** Se prevé un aumento de las interferencias y agravamiento de los daños en infraestructuras debido al propio proceso de desarrollo del árbol. Situación análoga en los ejemplares coetáneos de la alineación. Se reconoce la incorrecta selección de especie (porte importante y amplio desarrollo radicular) dada la limitación del espacio de crecimiento por las características de la calle (acerado estrecho y edificaciones muy próximas). La inaplazable repavimentación del acerado provocará daños irreversibles en raíces de relevancia estructural.

"ÚNICO.- Autorizar el apeo de un ejemplar de *Brachychiton populneus* con id nº 136, situado en la Calle Almotamid (AP-930-2018). **LESIONES GRAVES:** Superficialidad radicular que ha provocado el abombamiento del pavimento, rotura de adoquinado y bordillo de acerado y alcorque, y levantamiento de los muros y patios de las viviendas particulares colindantes. Corte de raíces de hasta 10 cm. de diámetro para el enrasamiento del acerado y eliminación de interferencias en las viviendas. Tendencia de la especie al desarrollo de pudriciones radiculares y antecedentes de vuelco y fractura de raíces en otros ejemplares similares de la ciudad. **ESTADO GENERAL:** Estructurado con vitalidad media. **OBSERVACIONES:** Se prevé un aumento de las interferencias y agravamiento de los daños en infraestructuras debido al propio proceso de desarrollo del árbol. Situación análoga en los ejemplares coetáneos de la alineación. Se reconoce la incorrecta selección de especie (porte importante y amplio desarrollo radicular) dada la limitación del espacio de crecimiento por las características de la calle (acerado estrecho y edificaciones muy próximas). La inaplazable repavimentación del acerado provocará daños irreversibles en raíces de relevancia estructural".
