**Expediente 9/2019**

AP-357-2019  
CAF

**FICHA DE APEO DE ARBOLADO VIARIO (357/19) PARTE 2ª**

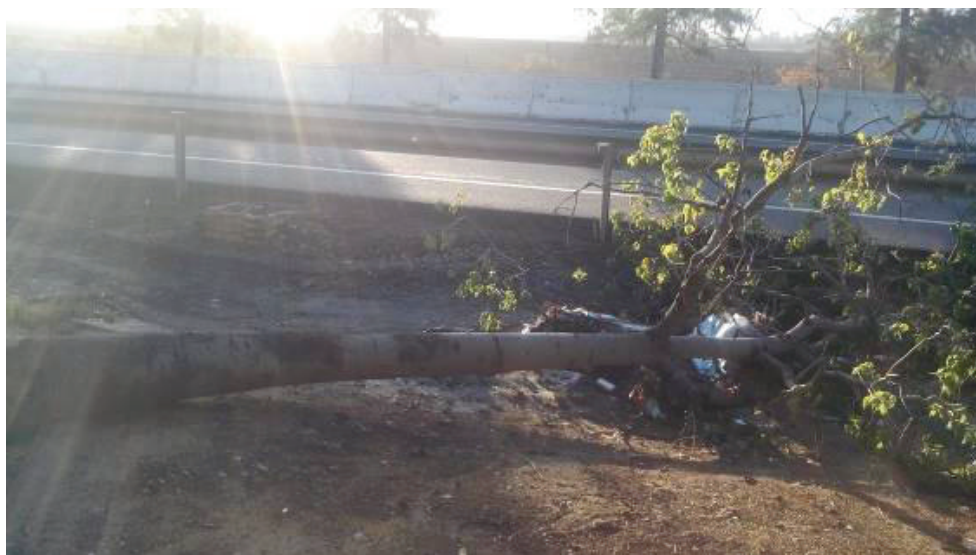
5. **LATITUD DE ACERADO:** Junto carretera autonómica A-8028
6. **LESIONES GRAVES:** Vuelco rotacional por fractura del cuello radicular durante evento meteorológico adverso (tormenta y fuertes vientos). Tras la incidencia, en la zona subterránea expuesta, se observa desarrollo insuficiente del anclaje y pudrición en raíces, extendida hasta la base del tronco.

7. **ESTADO GENERAL:** Antes de la incidencia el árbol no presentaba síntomas de deterioro mecánico o fisiológico. Se aprecia cierto sobre enterramiento del cuello radicular y compactación del suelo.

8. **OBSERVACIONES:** Fallo del árbol durante la tormenta; se procede a la retirada de restos y limpieza de la zona.
9. **FOTOGRAFÍAS:**
