Expediente 9/2019

AP-114-2019
CAF

FICHA DE APEO DE ARBOLADO VIARIO (114/19) PARTE 2ª

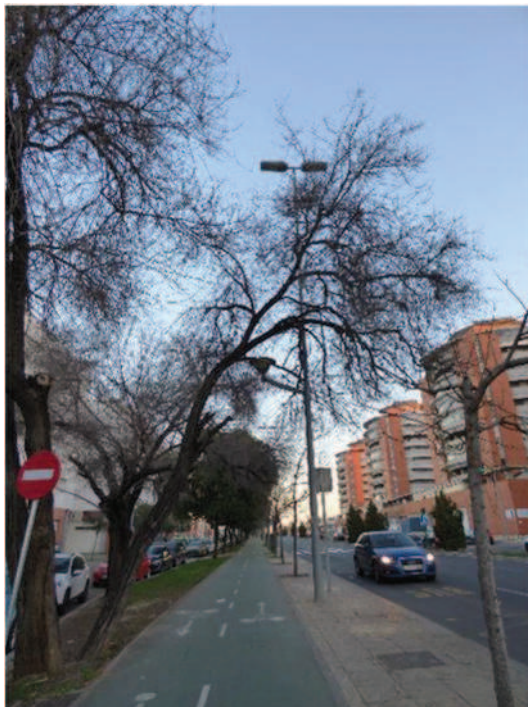
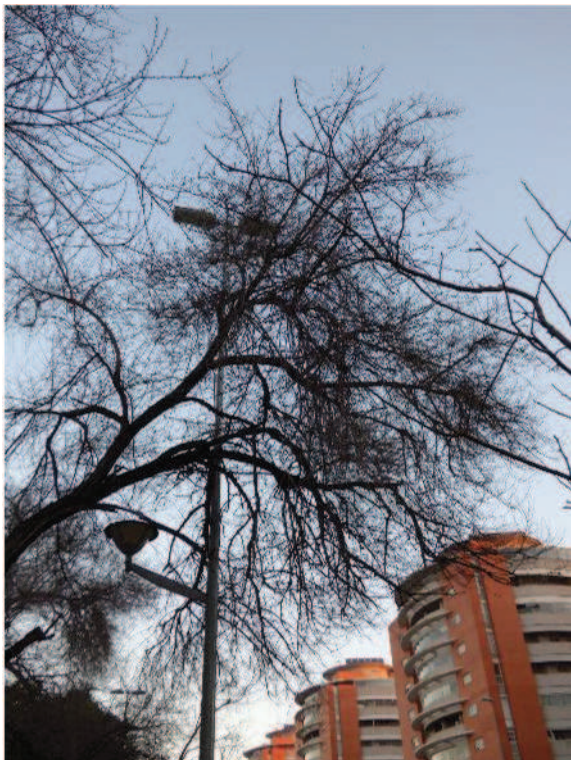
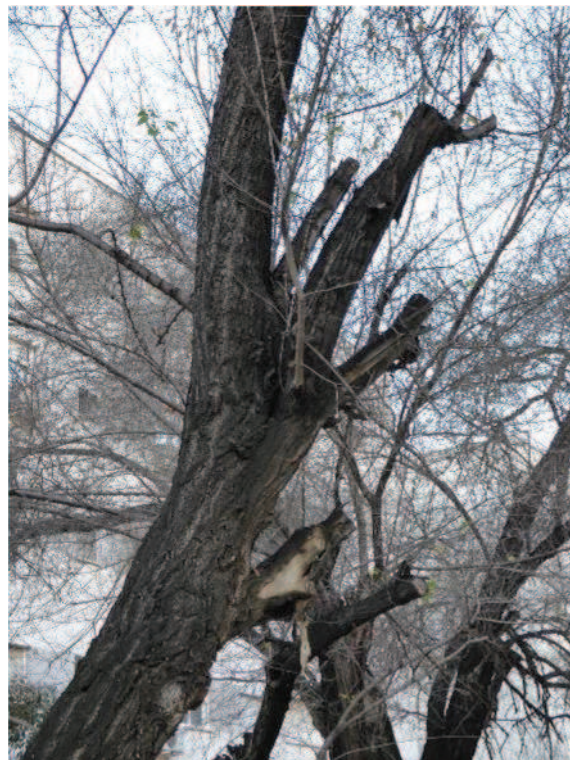
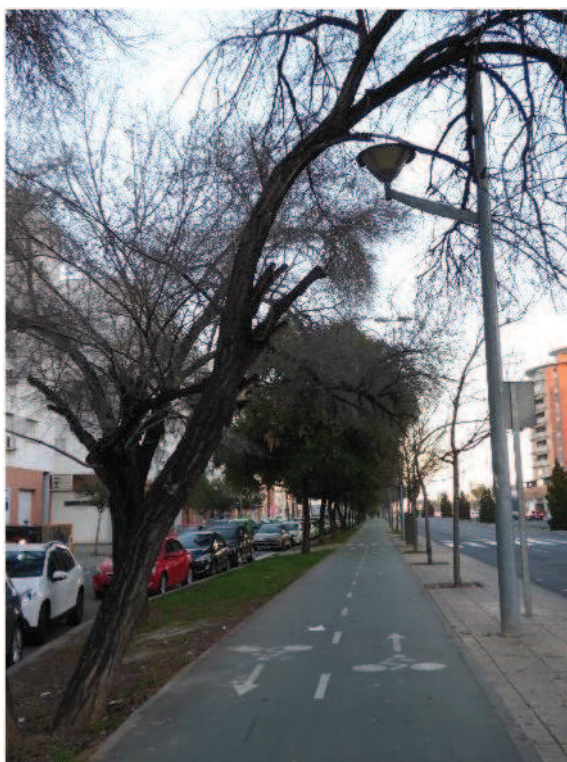
1. **FECHA:** 15/02/19
2. **SITUACIÓN:** Calle Jardín de la Isla **DISTRITO:** Palmera-Bellavista
3. **ESPECIE:** *Ulmus pumila* **Nº ID:** 598
4. **P.C. (cm):** 94 **ALTURA (m):** 8 **ALCORQUE (m):** Cuadrado
individual
5. **LATITUD DE ACERADO:** Sobre acerado
6. **LESIONES GRAVES:** Inclinado 22°E sobre carril bici. Abundantes ramas secas y antecedentes de fractura. Pudrición interna en copa y fuste, con probable debilitamiento radicular por extensión de la afección fúngica.
7. **ESTADO GENERAL:** Desestructurado debido a la eliminación de ramas principales que interferían con el uso del vial. Desde la perspectiva fisiológica se encuentra prácticamente decrépito.
8. **OBSERVACIONES:** Alta probabilidad de fallo de una parte o colapso del árbol entero, con proyección de impacto sobre carril bici y acerado.
9. **FOTOGRAFÍAS:**

*"Visto el informe emitido por el Servicio Técnico de Parques y Jardines en relación al apeo de un ejemplar de Olmo (*Ulmus pumila*) con nº de ID 598 situado en la Calle Jardín de la Isla (AP-114-19), que se ha realizado sin autorización previa por las causas que se especifican a continuación, a tenor de lo acordado por el Ayuntamiento Pleno, en sesión celebrada el día 15 de diciembre de 2005, tomo conocimiento del mencionado apeo. **LESIONES GRAVES:** Inclinado 22° E sobre carril bici. Abundantes ramas secas y antecedentes de fractura. Pudrición interna en copa y fuste, con probable debilitamiento radicular por extensión de la afección fúngica. **ESTADO GENERAL:** Desestructurado debido a la eliminación de ramas principales que interferían con el uso del vial. Desde la perspectiva fisiológica se encuentra prácticamente decrépito. **OBSERVACIONES:** Alta probabilidad de fallo de una parte o colapso del árbol entero, con proyección de impacto sobre carril bici y acerado".*
