Expediente: 439/2019

AP-229-19 a AP-230-19
AP-229-19
CAF

SOLICITUD DE APEO DE ARBOLADO VIARIO (AP-229-19) PARTE 2ª

Formulario de Evaluación Básica de Riesgo de Arbolado

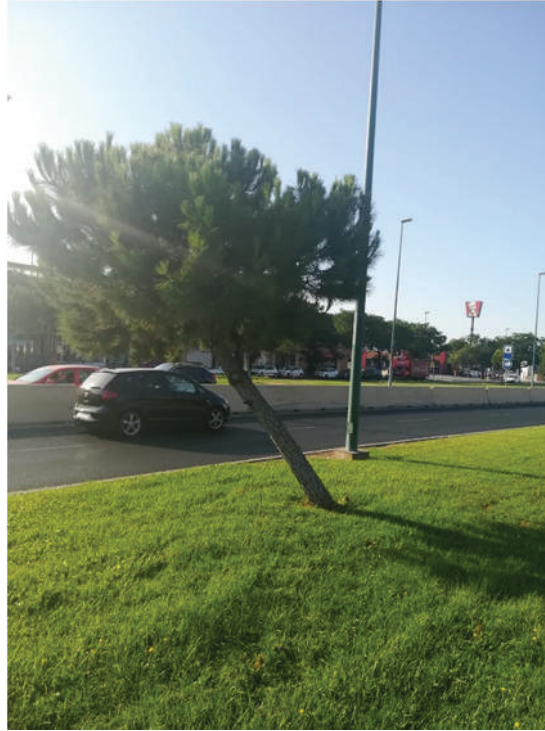
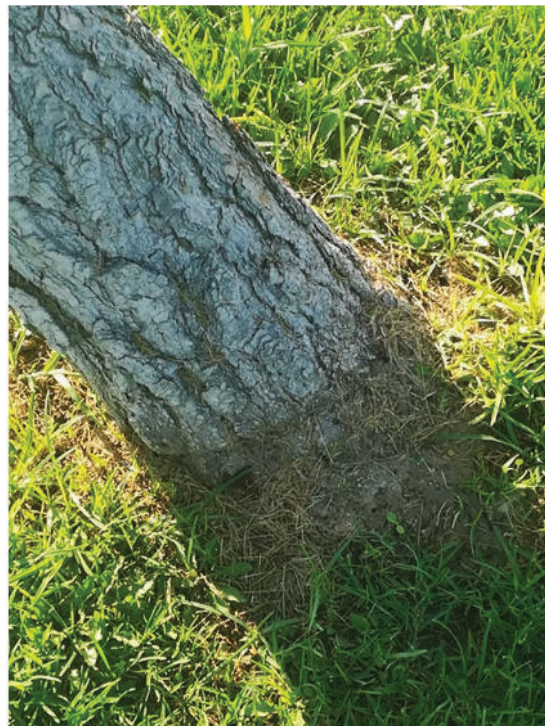
12. FOTOGRAFÍAS:

- Inclinación de aproximadamente 40° respecto a la vertical.
- Proyección sobre calzada de tráfico intenso (diana 1).

- El estado fisiológico, asociado al vigor, es muy normal. Hecho que aumenta la posibilidad de colapso, al tratarse de una estructura que no tiene capacidad de soporte del nivel de vigorosidad y vitalidad de la copa.

Notas, explicaciones, descripciones: Se inspecciona el ejemplar, mediante ficha F1 de inspección de riesgo del arbolado. Tras la inspección, valorando los defectos estructurales del ejemplar, comprobamos que este presenta los defectos típicos que se detectan en individuos de *Pinus pinea* cuando se localizan en praderas de césped con riego instalado. Debido al desarrollo superficial de su sistema radicular en dicho contexto, por el exceso de agua en el terreno.

- Debido a la incapacidad del ejemplar de consolidar defectos, y la inexistencia de alternativas para mitigar riesgo, se recomienda su apeo.

Tras los estudios realizados, valorando diana, probabilidad de fallo e histórico de evolución de la especie en este tipo de entornos, se propone para tala, por el nivel de riesgo que se le asocia. Ya que su estructura no tiene posibilidad de consolidar los defectos que se señalan. Por lo que el vuelco es probable, poniendo en peligro a personas y bienes.
