**Expediente: 365/2019**

## SOLICITUD DE APEO DE ARBOLADO VIARIO (AP-198-19) PARTE 2ª

# Formulario de Evaluación Básica de Riesgo de Arbolado

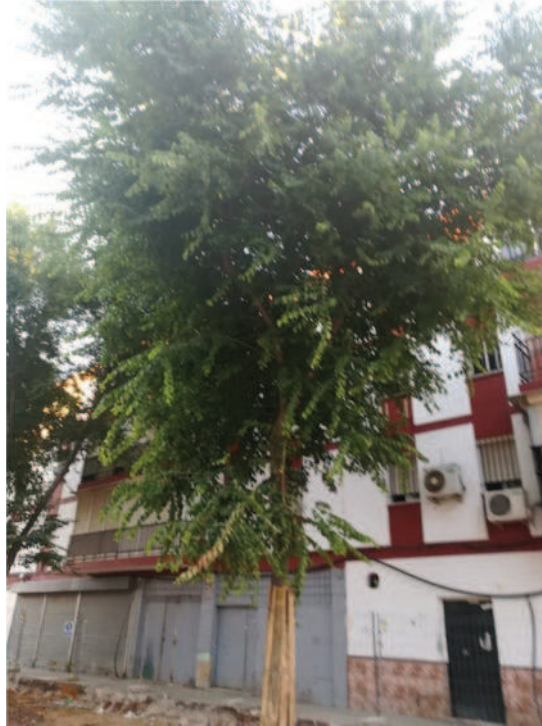
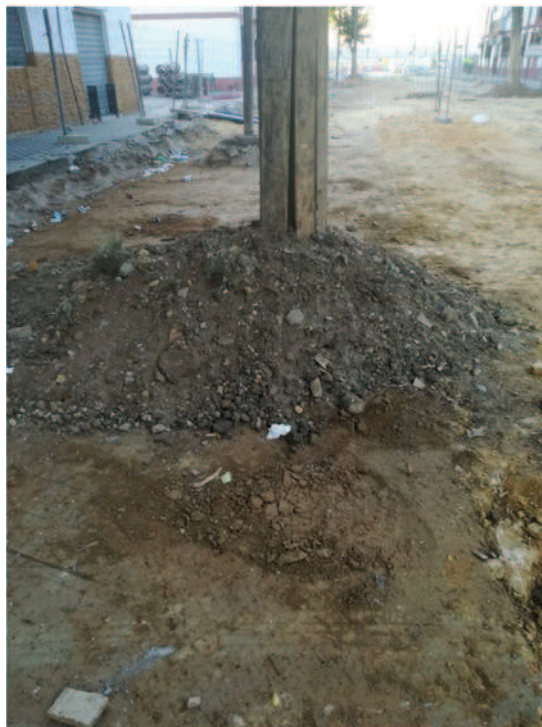
**12. FOTOGRAFÍAS:**

- Raíces arrancadas de calibre significativo.
- Desestructuración de la plataforma radicular.
- Descortezamientos intensos a nivel de cuello.
- Alta probabilidad de vuelco.

- El estado fisiológico, asociado al vigor, es bueno. Se incrementa así el riesgo de vuelco por la inexistencia del anclaje necesario para soportar la parte aérea y la carga de un árbol maduro.

**Notas, explicaciones, descripciones:** Desgarros importantes en raíces debido a la ejecución de obras en el entorno donde no se ponen en práctica los métodos establecidos en normativa para la protección del arbolado. Pérdida de la práctica totalidad del sistema radicular. Plataforma inestable incapaz de soportar el ejemplar, dentro de unos rangos de riesgo asumibles para la seguridad de los ciudadanos.

- Debido a la incapacidad del ejemplar de generar un nuevo sistema radicular y de anclaje, y la inexistencia de alternativas para mitigar riesgo, se recomienda su apeo.

**Propuestas y/o consejos** Se recomienda el apeo por la imposibilidad de mitigar el nivel de riesgo y por la alta probabilidad de vuelco completo por falta de anclaje.
