AP-401-2020
AAP

SOLICITUD DE APEO DE ARBOLADO VIARIO (AP-401-20) PARTE 2ª

MOTIVO DEL APEO: AFECCIÓN POR OBRA PÚBLICA

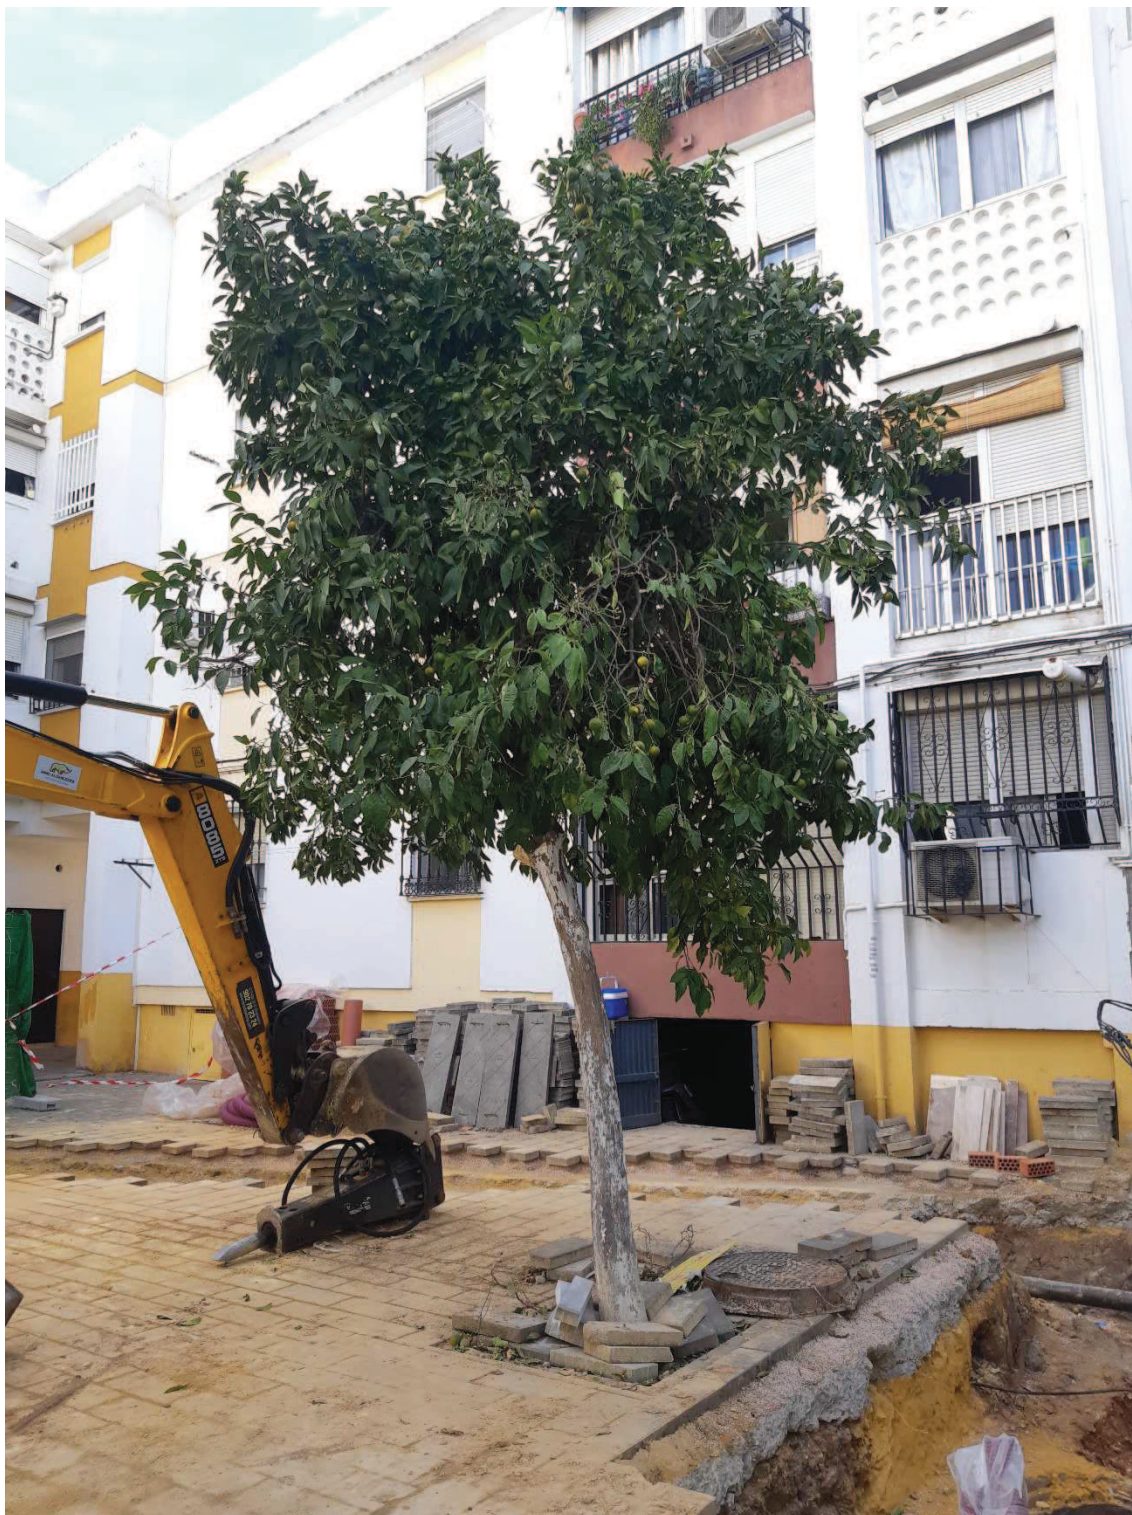
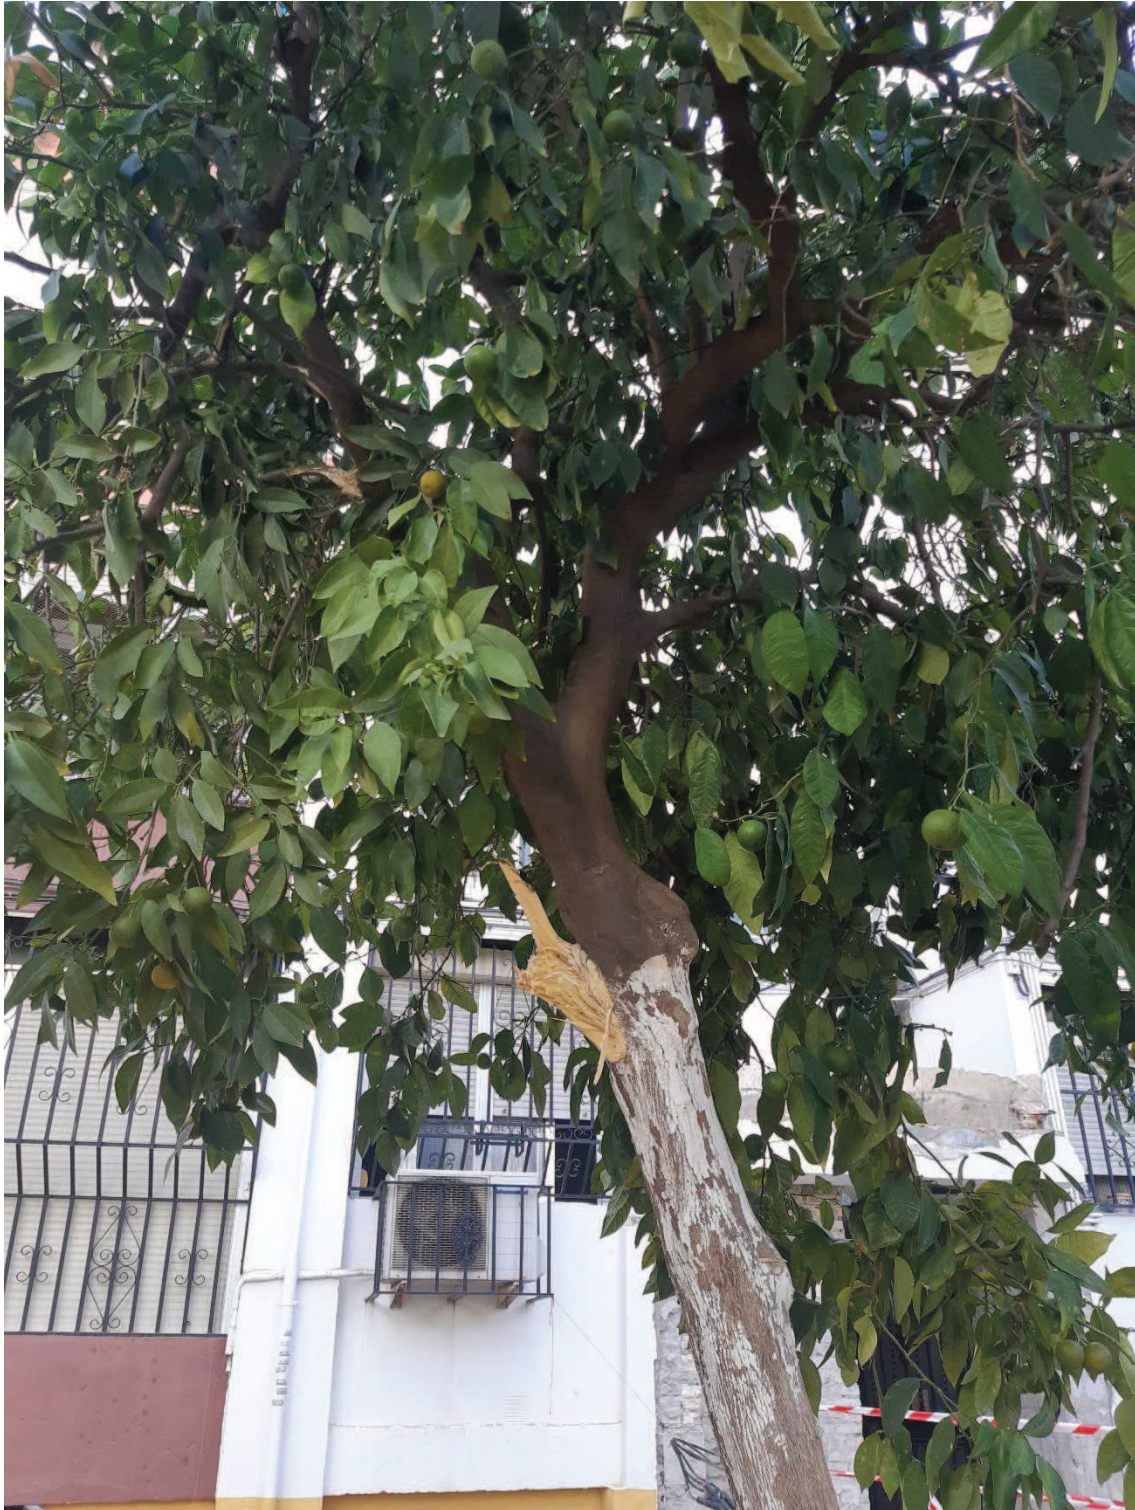
12. FOTOGRAFÍAS:

1. **FECHA:** 28 de octubre de 2020.
2. **SITUACIÓN:** Calle Nínive.
3. **Distrito:** San Pablo – Santa Justa.
4. **ESPECIE:** *Citrus aurantium*.
5. **P.C. (c.m):** 47
6. **ALTURA (m):** 5
7. **ALCORQUE (m):** Alineación acera.
8. **LATITUD DE ACERADO (m):** Zona peatonal.
9. **LESIONES GRAVES:**
 - Desgarro de eje primario.
 - Descortezamientos en copa.
 - Signos de disminución de vitalidad en zonas apicales de la copa.
10. **ESTADO GENERAL:**
 - El estado general, asociado al vigor, es normal.
11. **OBSERVACIONES:**
 - El apeo se ve motivado por la incompatibilidad con obra.
 - El trasplante no se estima viable, debido a los defectos preexistentes que ya presenta el árbol. Además de que se le estima un nivel de vitalidad insuficiente para soportar el estrés fisiológico que supondría dicha operación.

“ÚNICO.- Autorizar el apeo de un ejemplar de *Citrus aurantium* con ID nº 118.411, situado en la calle Nínive (AP-401-2020). De acuerdo con el informe del Servicio Técnico: **MOTIVO DEL APEO:** Afección por obra pública. El riesgo asociado al ejemplar es BAJO, a pesar de ciertos defectos estructurales que presenta. Sin embargo, debido a la obra que se está llevando a cabo junto al ejemplar para la instalación de un ascensor en el número 4 de esa misma calle, con la aprobación de la Gerencia de Urbanismo, se establece la incompatibilidad de la posición del árbol que nos ocupa con el lugar que ocupará dicha instalación adjunta a las viviendas. **ESTADO GENERAL:** El estado general, asociado al vigor, es normal. **OBSERVACIONES:** El apeo se ve motivado por la incompatibilidad con obra. El trasplante no se estima viable, debido a los defectos preexistentes que ya presenta el árbol. Además de que se le estima un nivel de vitalidad insuficiente para soportar el estrés fisiológico que supondría dicha operación.”
