Expediente 1/2020

AP-10-2020
ALDV

FICHA DE APEO DE ARBOLADO VIARIO (10/20) PARTE 2ª

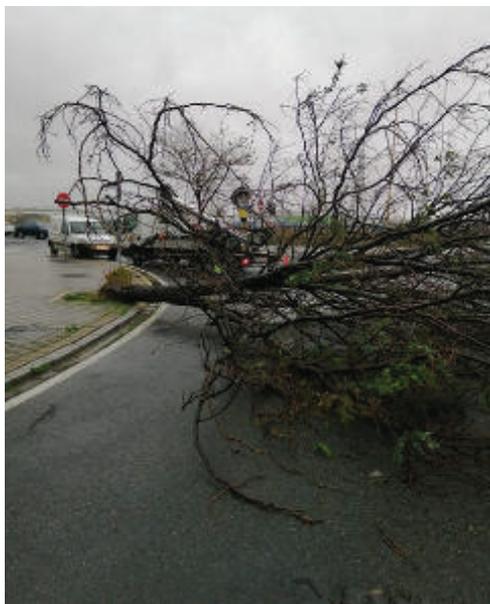
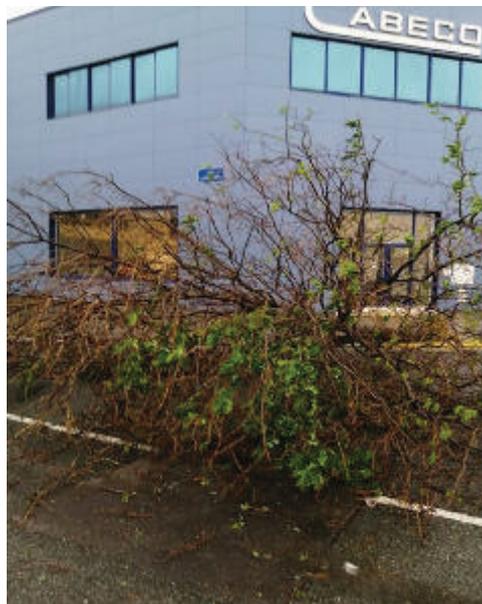
1. **FECHA:** 09/01/20
2. **SITUACIÓN:** Calle Linotipia **DISTRITO:** Cerro Amate
3. **ESPECIE:** *Robinia pseudoacacia* 'Casque Rouge' **Nº ID:** 30288
4. **P.C. (cm):** 92 **ALTURA (m):** 7,5 **ALCORQUE (m):** Alcorque cuadrado individual
5. **LATITUD DE ACERADO:** Polígono Industrial con zona comercial.
6. **LESIONES GRAVES:** Fallo irreversible del anclaje radicular debido a la fractura de raíces de relevancia estructural, mecánicamente debilitadas por pudrición incipiente evidenciada tras la incidencia.
7. **ESTADO GENERAL:** Maduro con síntomas de desvitalización incipiente en copa por la afección radicular.
8. **OBSERVACIONES:** El fallo se produce bajo condiciones meteorológicas excepcionales, con vientos de hasta 80km/hora (Rango 9 en la Escala Beaufort) y lluvias intensas continuadas.
9. **FOTOGRAFÍAS:**
