Expediente: 169/2020

AP-38-2020

SOLICITUD DE APEO DE ARBOLADO VIARIO (AP-38-20) PARTE 2ª

Formulario de Evaluación Básica de Riesgo de Arbolado

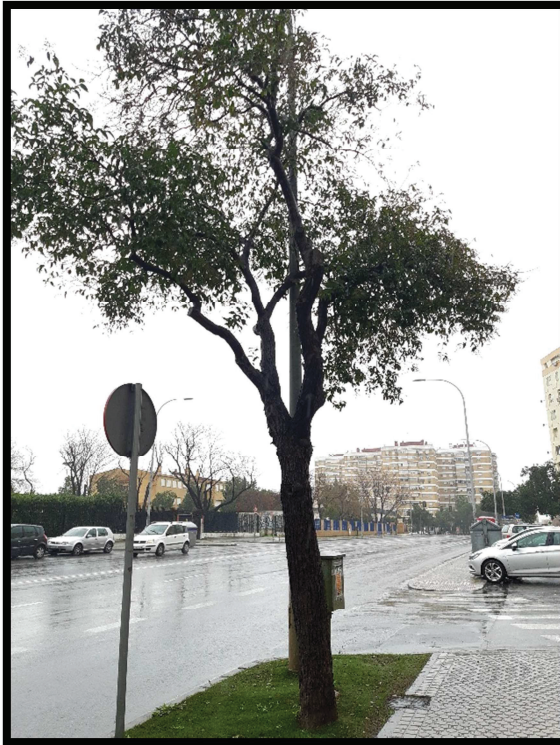
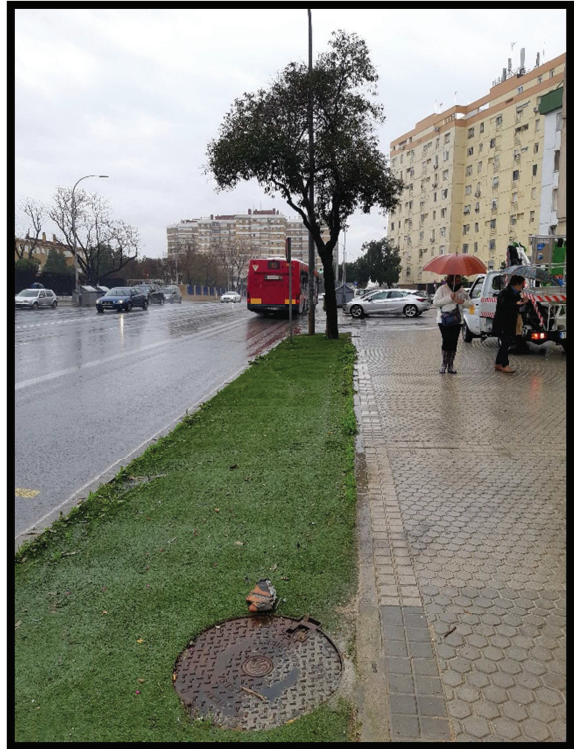
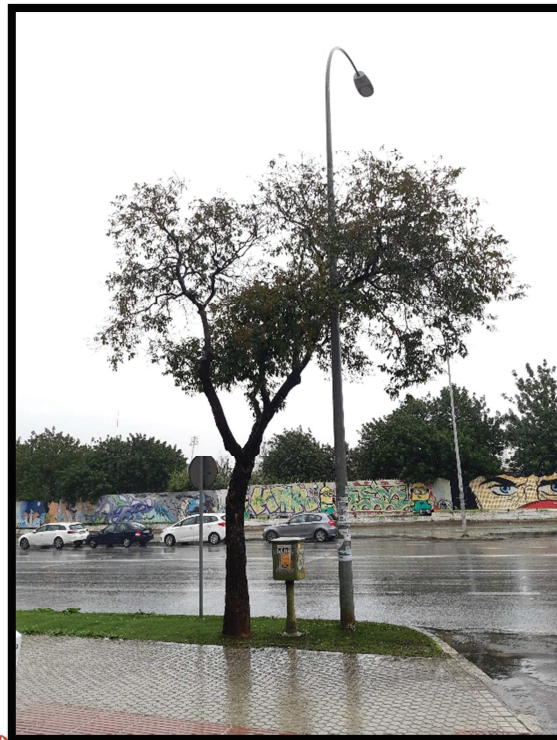
12. FOTOGRAFÍAS:

MOTIVO DEL APEO: Afección por Obra Pública (EMASESA)

1. **FECHA:** 5 de mayo de 2020
2. **SITUACIÓN:** Calle Éfeso
3. **Distrito:** San Pablo – Santa Justa
4. **ESPECIE:** *Ligustrum lucidum*
5. **P.C. (c.m):** 88
6. **ALTURA (m):** 6
7. **ALCORQUE (m):** Parterre de albero con cubierta de césped artificial.
8. **LATITUD DE ACERADO(m):** -
9. **LESIONES GRAVES:**
 - Sin lesiones graves significativas.
10. **ESTADO GENERAL:**
 - El estado general, asociado al vigor, es normal.
11. **OBSERVACIONES:**
 - El apeo se ve motivado por la incompatibilidad de la posición con la instalación de una acometida de aguas de gran diámetro cuyo trazado coincide con la misma.

"ÚNICO.- Autorizar el apeo de **un ejemplar de Ligustrum lucidum con id nº 113086, situado en la Calle Éfeso, (AP-38-2020), ESTADO GENERAL:** El estado general, asociado al vigor, es normal. **MOTIVO DEL APEO:** Afección por Obra Pública (EMASESA). **OBSERVACIONES:** El apeo se ve motivado por la incompatibilidad de la posición con la instalación de una acometida de aguas de gran diámetro cuyo trazado coincide con la misma..".
