AP-268-2020
MM

COMUNICADO DE APEO DE ARBOLADO VIARIO (AP-268-20) PARTE 2ª

MOTIVO: RIESGO NO TOLERABLE

1. **FECHA:** 4 de septiembre de 2020
2. **SITUACIÓN:** Calle Emilia Barral
3. **Distrito:** Este – Alcosa – Torreblanca.
4. **ESPECIE:** *Ulmus pumila*.
5. **P.C. (c.m):** 150

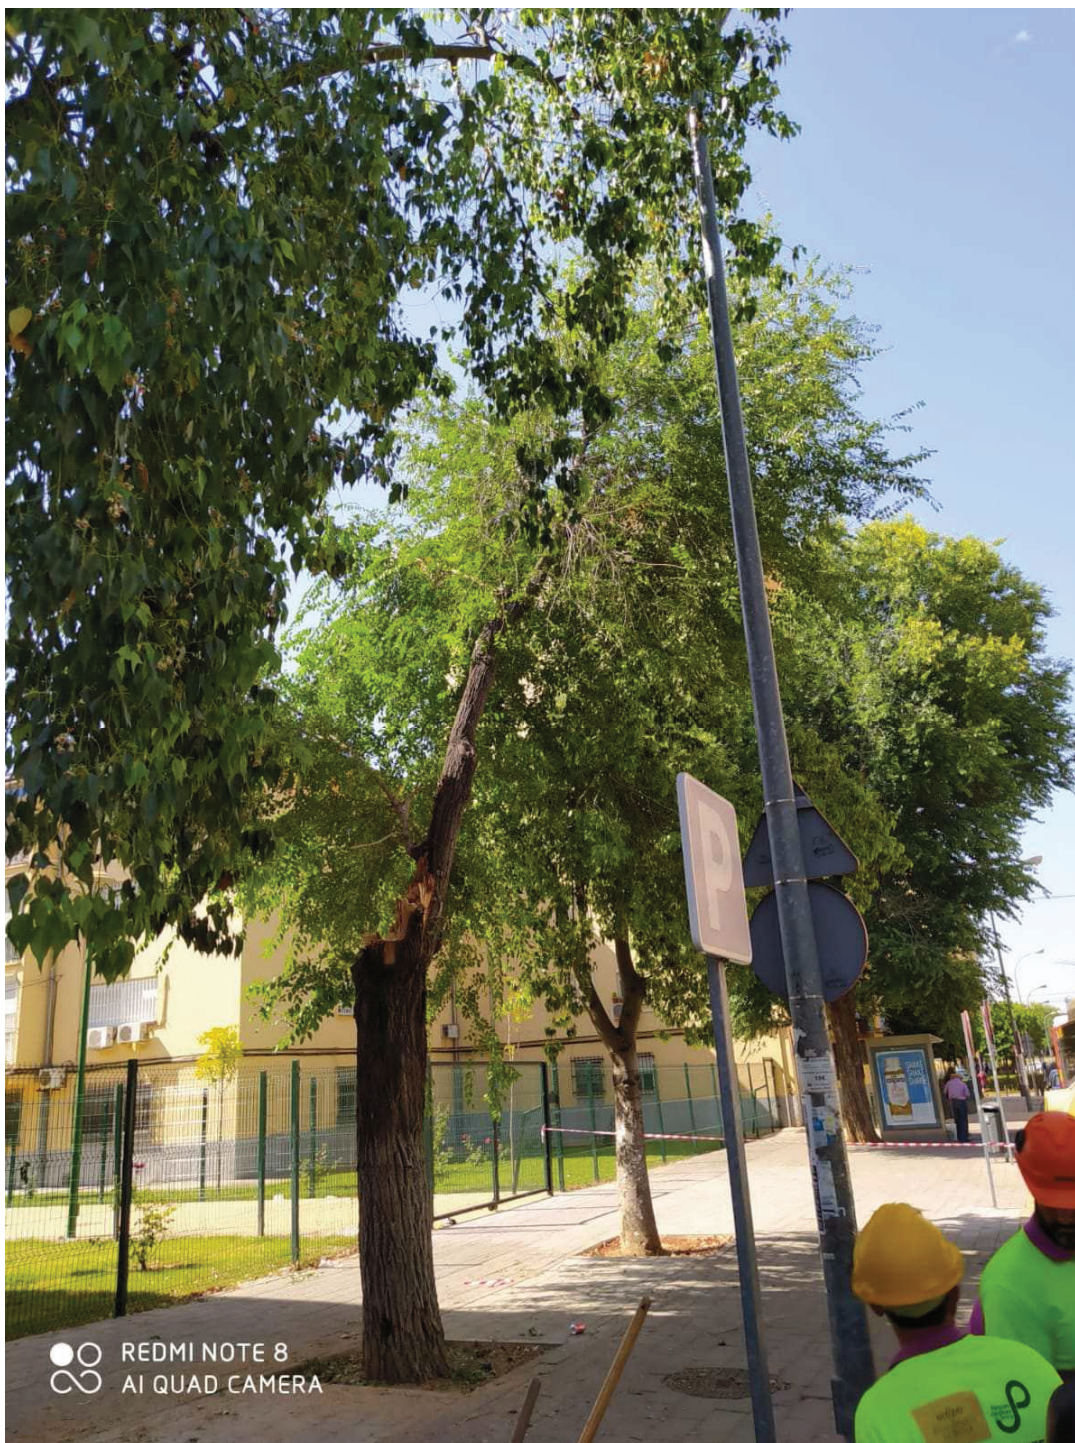
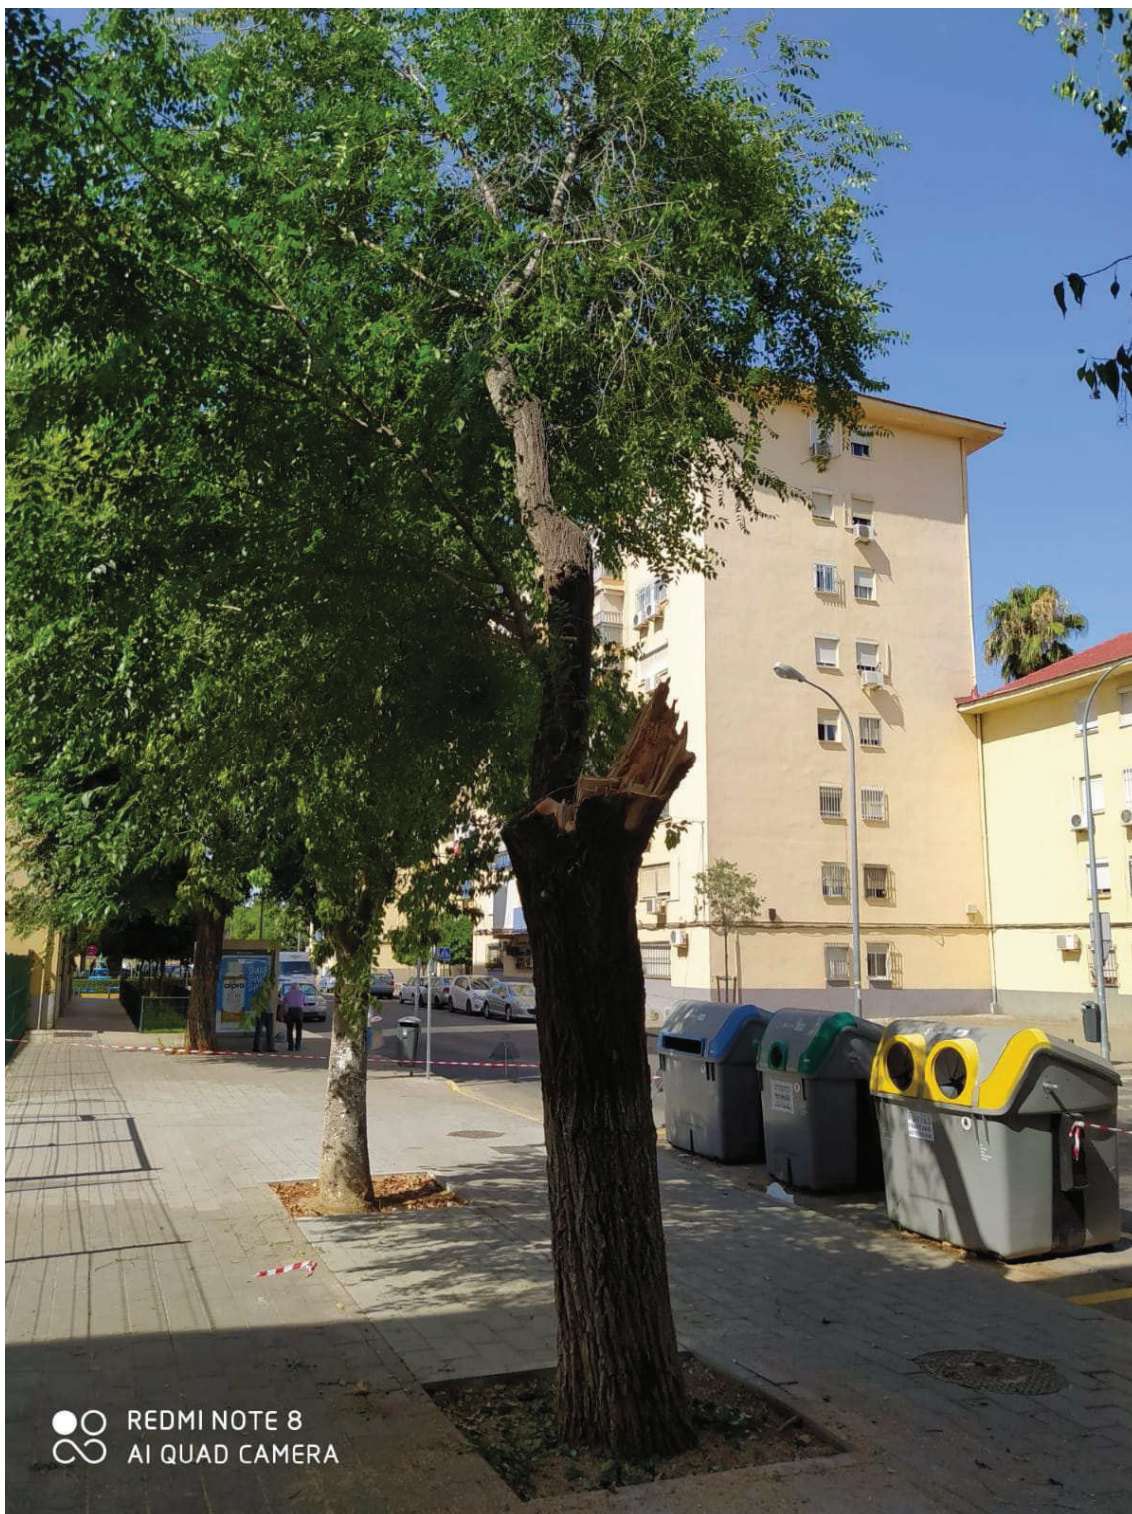
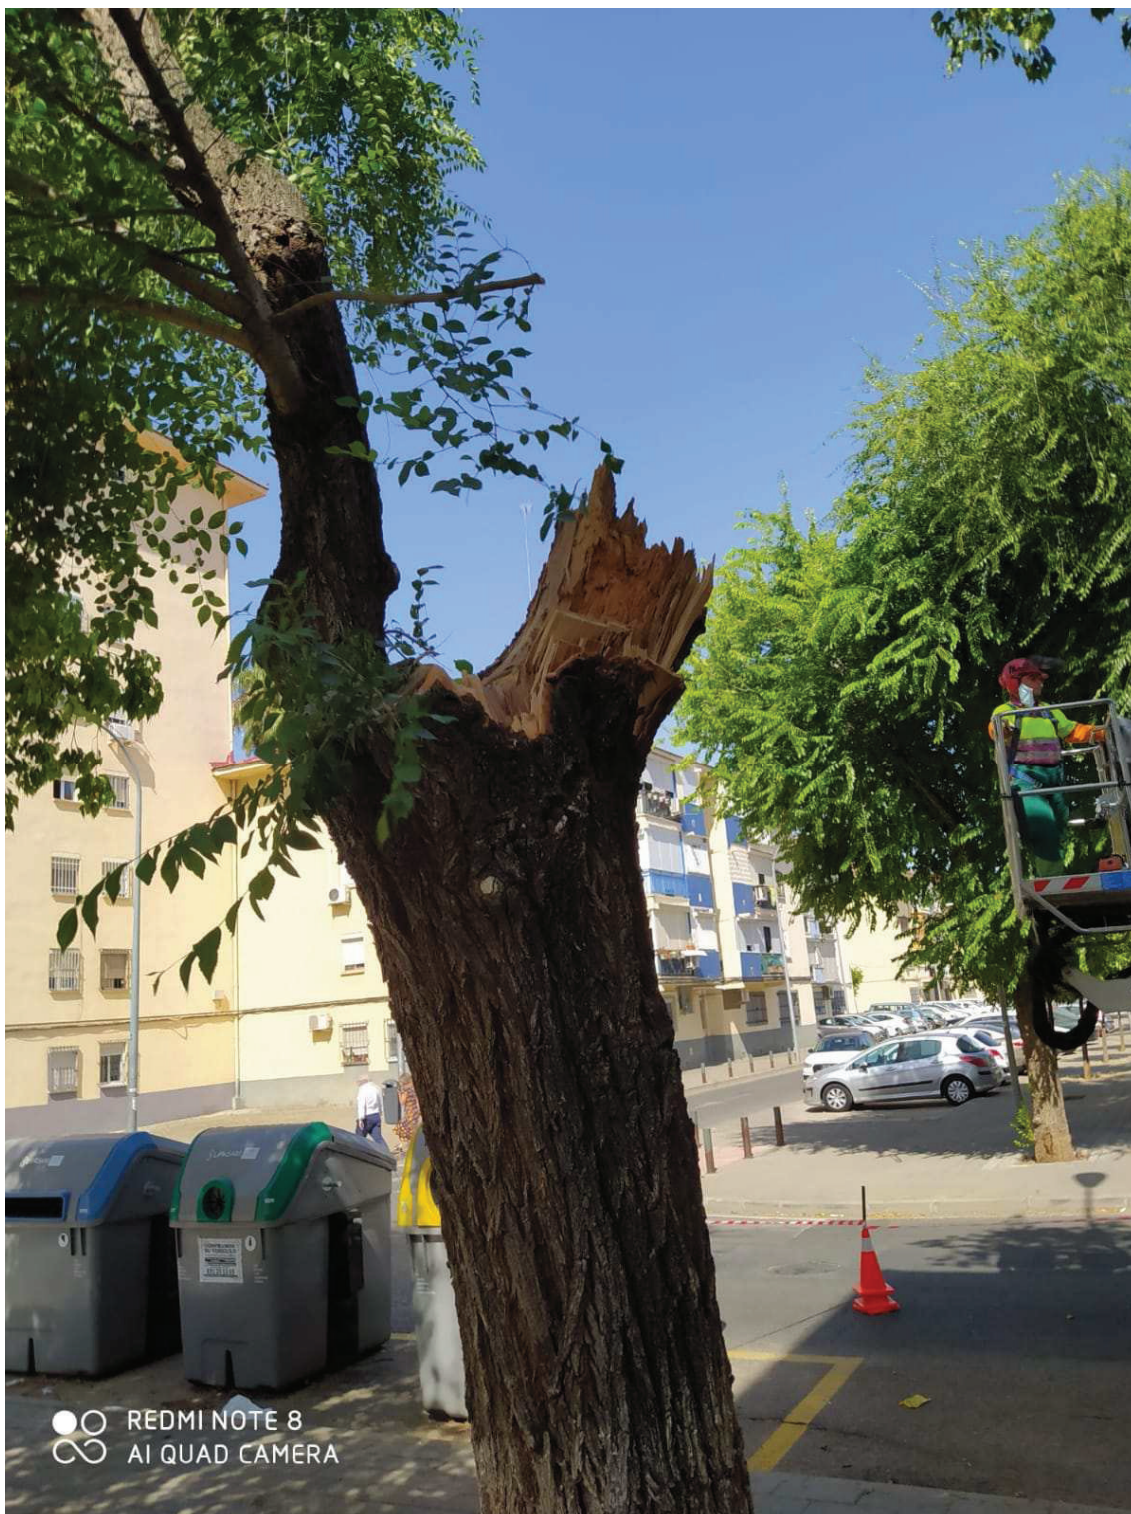
12. FOTOGRAFÍAS:

6. **ALTURA (m):** 14
7. **ALCORQUE (m):** 1 x 1
8. **LATITUD DE ACERADO(m):** 7
9. **LESIONES GRAVES:**
 - Proceso de pudrición interna de naturaleza fúngica. Afección severa e irreversible.

- Pérdida prácticamente total de la capacidad de soporte mecánico de la madera.
 - Copa totalmente desorganizada.
10. **ESTADO GENERAL:**
 - El estado fisiológico, asociado al vigor, es normal. Hecho que aumenta la posibilidad de fallo, debido a la alta capacidad de volver a generar carga significativa sobre una estructura sin capacidad para soportarla.

- Se ha revisado en altura para comprobar fehacientemente el nivel de degradación de la cruz.

Notas, explicaciones, descripciones: Ejemplar que sufre nueva incidencia, perdieron otro de sus ejes primarios. Quedando la copa compuesta por un único primario que además, queda afectado en su anclaje por la rotura del adyacente. Es inminente que se produzca el colapso del que queda, debido a la degradación de la madera en cruz que se comprueba en altura.

Propuestas y/o consejos Se realiza su apeo en el momento por nivel de RIESGO NO TOLERABLE. No es posible mitigar riesgo sin reducir casi al máximo los aportes ecosistémicos del árbol.
