AP-218-2021
CAF

FICHA DE SOLICITUD APEO DE ARBOLADO VIARIO (AP 218-2021) PARTE 2ª

2. SITUACIÓN: Parque Guadaira II

3. ESPECIE: *Pinus pinea* ID 122.004

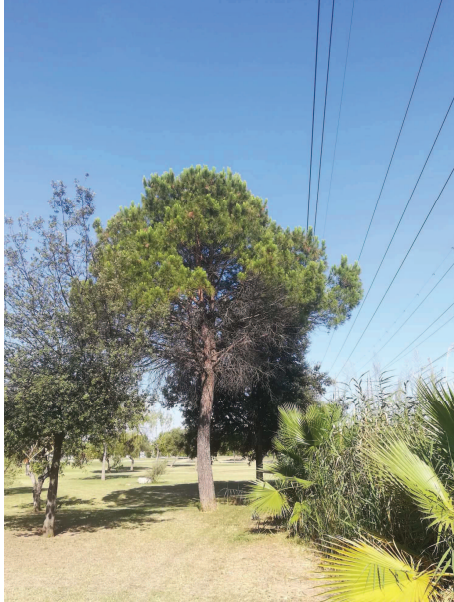
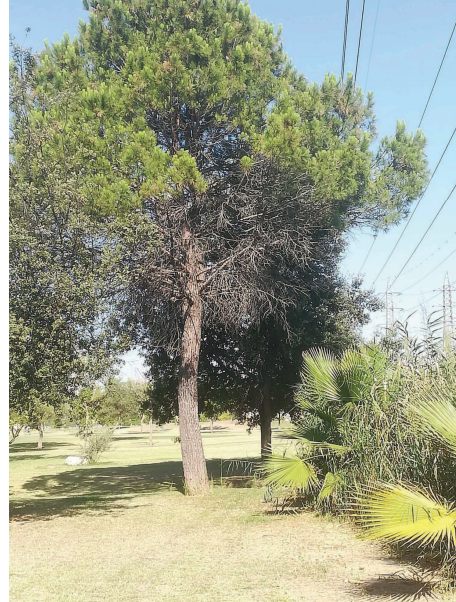
9. FOTOGRAFÍAS:

7. ESTADO GENERAL: Debilitado. El estado fisiológico, asociado al vigor, está debilitado por la presencia de ramas secas, sin presentar riesgo alguno en el momento de la inspección.

Es un ejemplar que se encuentra en situación de alto peligro por la proximidad a una línea eléctrica, donde no se respeta la distancia mínima de seguridad al arco eléctrico (presentado ramas muy próximas), invadiendo la distancia de seguridad. No siendo necesario que el árbol esté tocando el cable para sufrir una descarga, ya que se pueden producir arcos eléctricos por proximidad.

En cuanto a los daños que puede ocasionar el mismo es el más importante de todos, puesto que se encuentra cercano a uno de los caminos del parque y al lago.

Debido a que al eliminar las ramas en contacto con cable y realizar poda para garantiza la distancia de seguridad con la línea eléctrica, quedaría un ejemplar con copa muy descompensada y debilitado por la actuación necesaria a realizar. Por lo que se considera necesario su apeo.
