COMUNICADO DE APEO DE ARBOLADO VIARIO (AP-449-21) PARTE 2ª

MOTIVO: RIESGO NO TOLERABLE

1. **FECHA:** 14 de octubre de 2021.
2. **SITUACIÓN:** Calle Inca Garcilaso.
3. **Distrito:** Triana.
4. **ESPECIE:** *Phytolacca dioica*
5. **P.C. (c.m):** 122

Formulario de Evaluación Básica de Riesgo de Arbolado

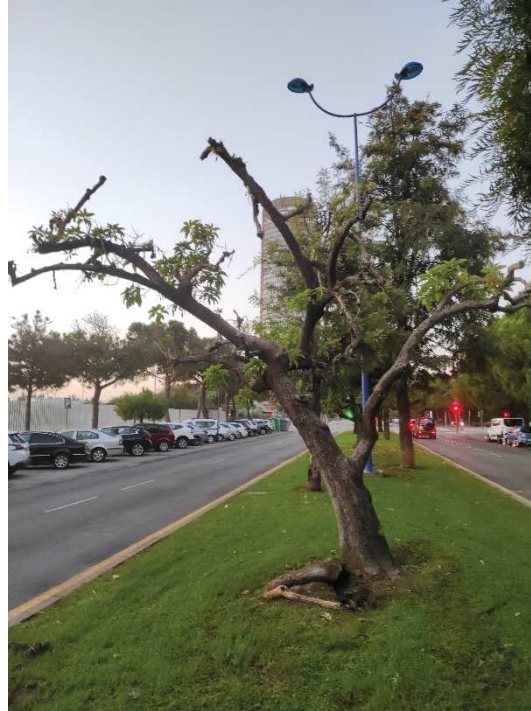
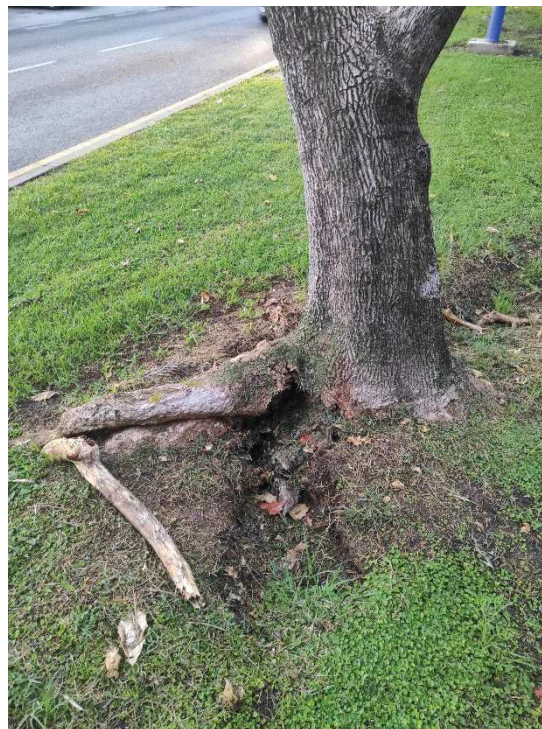
12. FOTOGRAFÍAS:

6. **ALTURA (m):** 5.5
7. **ALCORQUE (m):** Mediana con pradera en riego.
8. **LATITUD DE ACERADO(m):** 4
9. **LESIONES GRAVES:**
 - Rotura de los contrafuertes superficializados.

- Levantamiento del terreno en la zona de tracción de la inclinación que ha adquirido la estructura completa.
 - Inexistencia de sistema radicular en zonas donde se detecta antes lo hubo.

- Regresión avanzada en copa.
10. **ESTADO GENERAL:**
 - El estado fisiológico es bajo.
11. **OBSERVACIONES:**
 - Se estima que la pérdida de soporte mecánico del cuello del tronco es total.

- Se aplica fuerza de tracción manual sobre la estructura y se confirma que podría hacerse colapsar sólo con el empuje de una persona.
 - Proyección sobre calzada..

- Se decide eliminarlo inmediatamente, porque el momento de vuelco es ya imprevisible.
