INFORME DE VALORACIÓN DE ESTADO DE ARBOLADO VIARIO Y ESTUDIO DE VIABILIDAD DE TRASPLANTE

Código ID arbomap: JAM 21

UBICACIÓN: Avenida Ramón y Cajal

FICHA DE VALORACIÓN VISUAL DEL EJEMPLAR CON ID 21 JAM

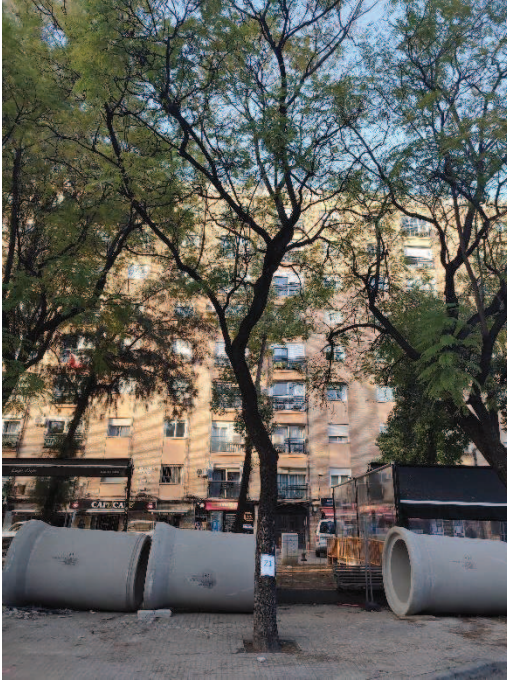
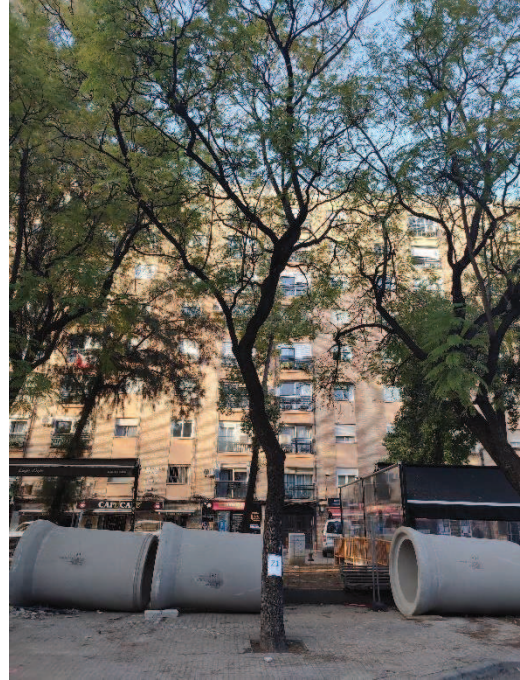
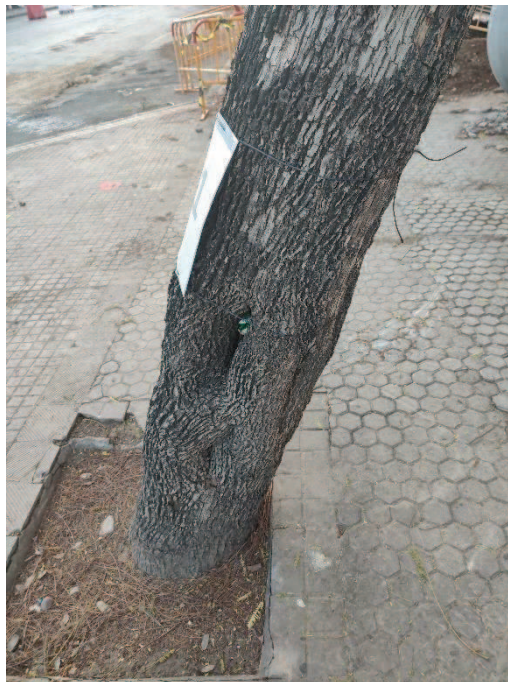
FOTOGRAFÍAS:

5. **P.C. (cm):** 109
6. **ALTURA (m):** 11
7. **ALCORQUE (m):** 0,8 x 0,8
8. **LATITUD DE ACERADO(m):** 6
9. **VALORACIÓN Y ESTADO:**
 - Árbol maduro, con vitalidad propia de la especie y porte refaldado.

- Inclinación de tronco de 24º con respecto a la vertical ligeramente corregida en copa.
 - Heridas en tronco con madera vista por cortes de poda con presencia de madera de herida.

- Presenta dos pequeñas cavidades en tronco de 30 y 20 cm de longitud y 14 cm de profundidad.
 - Cuello ligeramente enterrado.
10. **OBSERVACIONES:**
 - Interferencia ineludible de la posición arbolada con la obra de construcción del metro ligero en superficie del centro de Sevilla. Tramo San Bernardo-Centro Nervión en la avenida Ramón y Cajal. Los daños proyectados, infringidos sobre raíces de relevancia estructural dentro del área crítica de anclaje, implican la pérdida definitiva de viabilidad del árbol, sin alternativas posibles del trazado soterrado.

- Viabilidad de trasplante: no se considera árbol trasplantable.
