INFORME DE VALORACIÓN DE ESTADO DE ARBOLADO VIARIO Y ESTUDIO DE VIABILIDAD DE TRASPLANTE

Código ID arbomap: JAM 25

UBICACIÓN: Avenida Ramón y Cajal

Árbol: *Jacaranda mimosifolia*

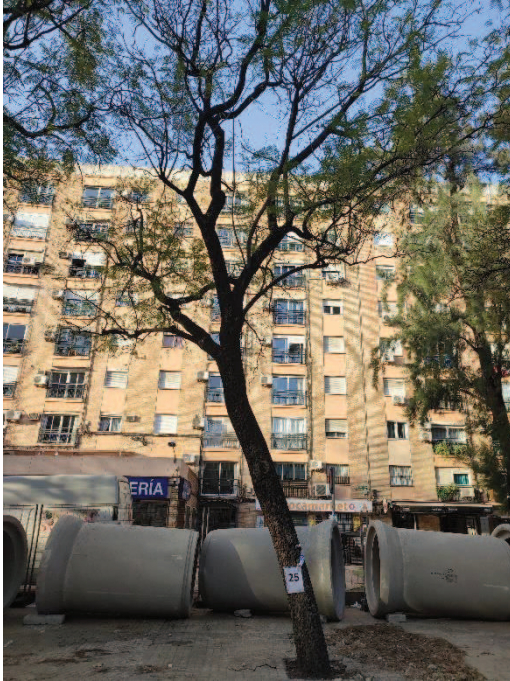
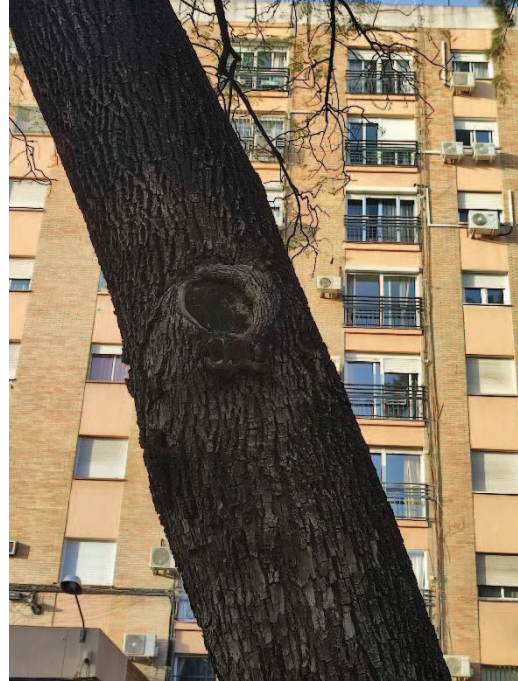
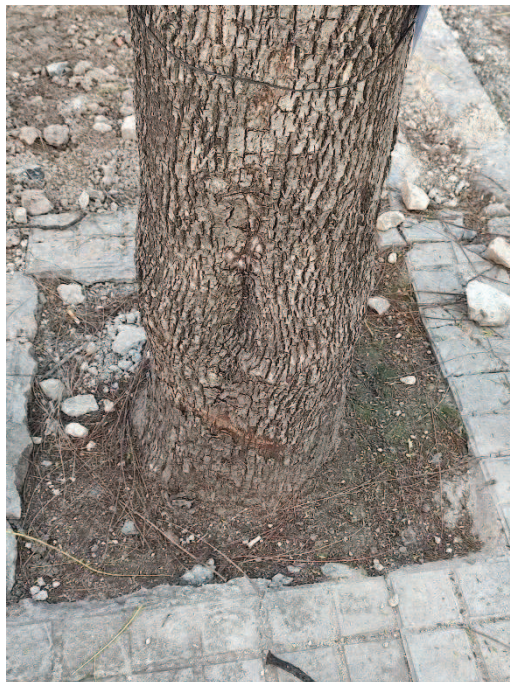
FOTOGRAFÍAS:

5. **P.C. (cm):** 105
6. **ALTURA (m):** 12
7. **ALCORQUE (m):** 0,8 x 0,8
8. **LATITUD DE ACERADO(m):** 6
9. **VALORACIÓN Y ESTADO:**
 - Árbol maduro, con vitalidad propia de la especie y porte refaldado.

- Inclinación de tronco de 17º con respecto a la vertical ligeramente corregida en copa.
 - Pequeña cavidad en tronco cerrada con corteza consolidada.
 - Herida en tronco por corte de poda con pudrición activa y pared residual.

- Viabilidad de trasplante: no se considera árbol trasplantable.
