AP-244-2022
AAP

SOLICITUD DE APEO DE ARBOLADO VIARIO (AP-244-2022) PARTE 2ª

MOTIVO DEL APEO: INCOMPATIBILIDAD CON OBRA PRIVADA

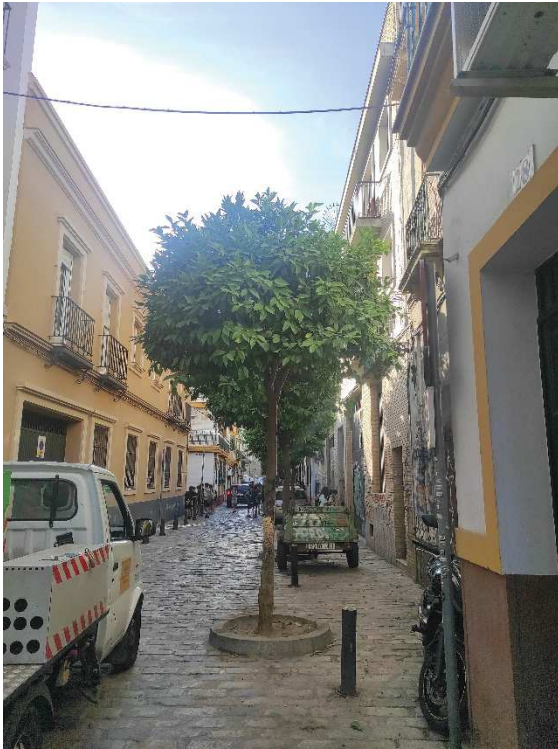
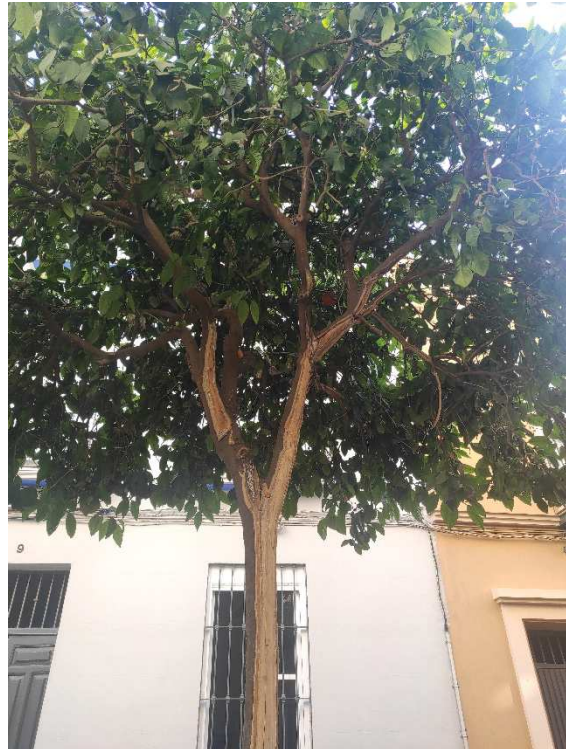
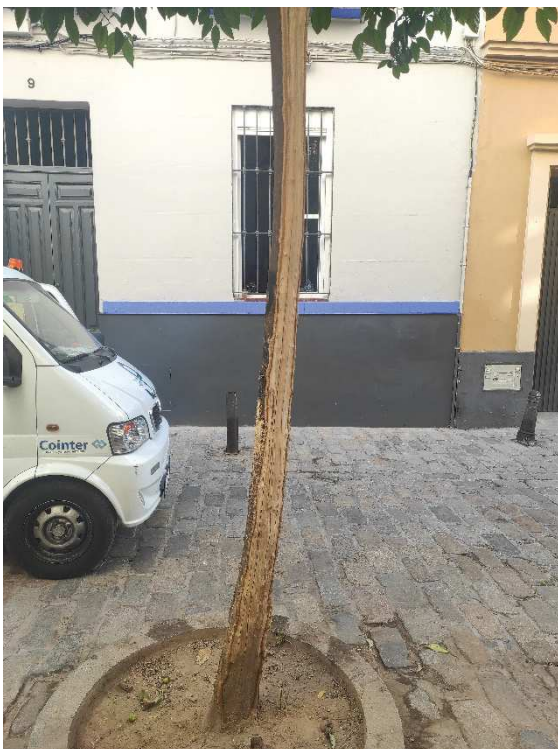
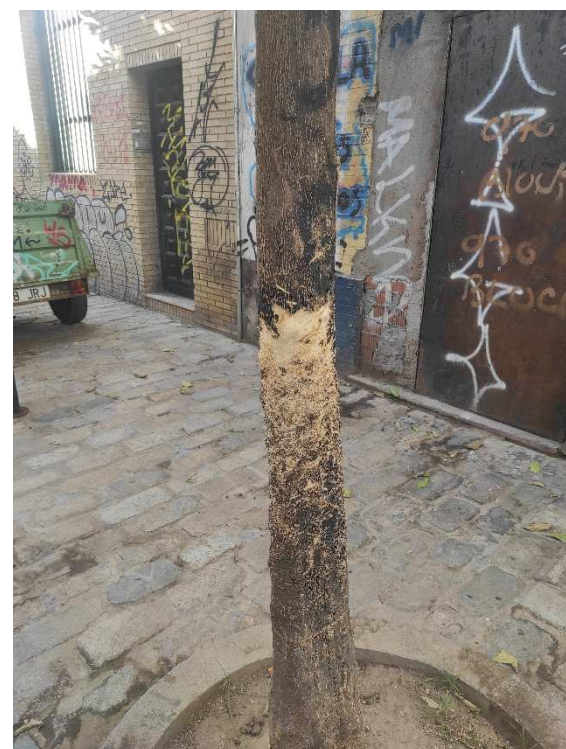
12. FOTOGRAFÍAS:

1. **FECHA:** 2 de junio de 2022.
2. **SITUACIÓN:** Calle Macasta.
3. **Distrito:** Casco Antiguo.
4. **ESPECIE:** *Citrus aurantium*
5. **P.C. (c.m):** 23
6. **ALTURA (m):** 5,5
7. **ALCORQUE (m):** 1 m de diámetro (circular)
8. **LATITUD DE ACERADO (m):** No hay acerado.
9. **LESIONES GRAVES:**
 - Descortezamientos con duramen expuesto y con daños mecánicos.
 - Área canchosa que recorre el tronco, ejes primarios y secundarios longitudinalmente por la cara orientada al sur (la más cercana a la fachada del edificio adyacente)
10. **ESTADO GENERAL:**
 - El estado general, asociado al vigor, es alto.
11. **OBSERVACIONES:**
 - El apeo se ve motivado por la incompatibilidad con obra.

"ÚNICO.- Autorizar el apeo de **un ejemplar *Citrus aurantium* con ID nº 10, situado en la calle Macasta (AP-244-2022).** De acuerdo con el informe del Servicio Técnico: **MOTIVO DEL APEO:** Incompatibilidad con obra privada. Tras la inspección realizada por los inspectores de riesgo, se determina que el riesgo asociado al ejemplar es **BAJO**. Sin embargo, debido a las tareas de obra para la reforma del edificio adyacente que se llevarán a cabo próximamente en el número 30, con la aprobación de la Gerencia de Urbanismo, se establece la incompatibilidad de la posición del árbol que nos ocupa con los accesos durante la obra. Y dado que es inviable tanto la conservación del árbol como su trasplante, se solicita su apeo. **ESTADO GENERAL:** El estado general, asociado al vigor, es alto. **OBSERVACIONES:** El apeo se ve motivado por la incompatibilidad con obra."
