Expediente: 74/2023

AP-86-2023 a AP-93-2023
AP-88-2023
CAF

SOLICITUD DE APEO DE ARBOLADO VIARIO (AP-88-23) PARTE 2ª

MOTIVO DEL APEO: Obra de Renovación de Infraestructuras de EMASESA y Actuación Urbanística en las Avenidas San Francisco Javier y Luis de Morales. Distrito de Nervión, Sevilla.

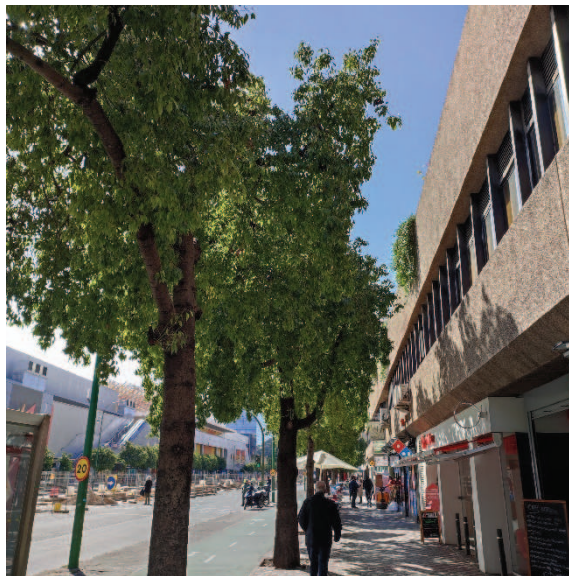
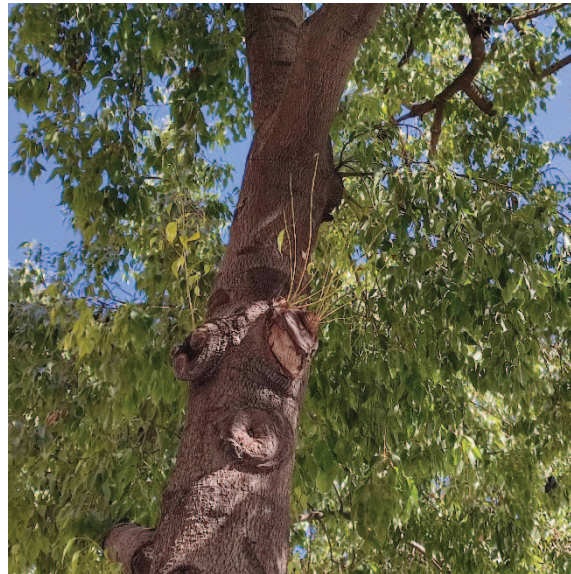
FOTOGRAFÍAS:

5. **P.C. (cm):** 88
6. **ALTURA (m):** 6
7. **ALCORQUE (m):** 1 x 0,5 m (parcialmente sellado)
8. **LATITUD DE ACERADO(m):** 6
9. **LESIONES GRAVES:**
 - Madera vista en tronco por cortes de poda.

10. **ESTADO GENERAL:**
 - Árbol maduro, con vitalidad normal. Copa refaldada por interferencia con parada de bus.
11. **OBSERVACIONES:**
 - Interferencia ineludible de la posición arbolada con la obra de Renovación de Infraestructuras de EMASESA y Actuación Urbanística en las Avenidas San Francisco Javier y Luis de Morales. Las obras proyectadas para la mejora del carril bici, en trazado y pavimento, y las actuaciones de reurbanización en el “corredor verde” que acompañan la mejora y renovación de la infraestructura hidráulica en el lado Oeste de la calle provocarán alteraciones significativas en el entorno, provocando daños sobre raíces de relevancia estructural dentro del área crítica de anclaje. Estos daños afectarán a la vitalidad del ejemplar así como a su estabilidad mecánica, lo que implicará la pérdida definitiva de viabilidad del árbol, sin alternativas posibles que permitan la conservación del ejemplar.

- Considerando las características de la especie, oficialmente clasificada dentro del grupo de longevidad media, se estima una importante pérdida en cuanto a funcionalidad, declive fisiológico y riesgo de fallo dentro de márgenes tolerables, dadas las alteraciones proyectadas en el entorno.
- Por las características de tamaño, porte y edad, no se considera ejemplar trasplantable en condiciones adecuadas que aseguren su viabilidad futura.
