Expediente 9/2023

AP-107-2023  
CAF

## FICHA DE APEO DE ARBOLADO VIARIO (107/23) PARTE 2ª

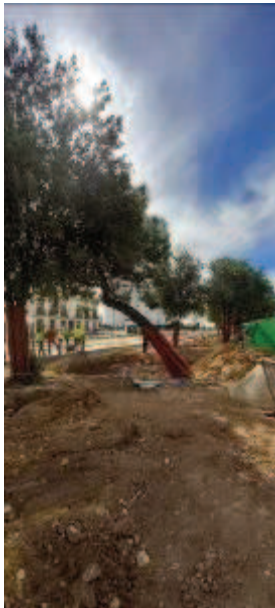
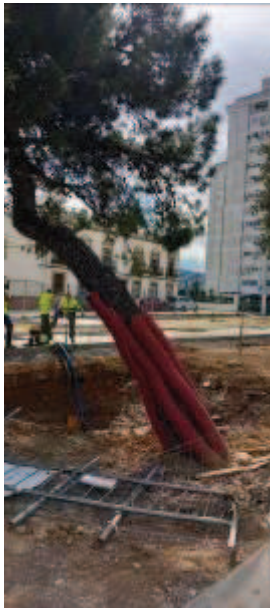
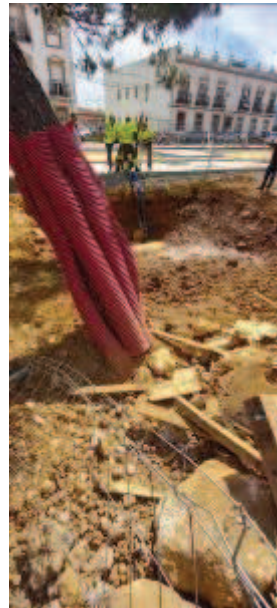
9. **FOTOGRAFÍAS:**

6. **LESIONES GRAVES:** Avería de la red de abastecimiento de EMASESA, que provoca una fuga violenta de agua y la aparición de un socavón en el terreno, afectando severamente a la estabilidad del ejemplar, que, además del daño provocado en raíces por la propia salida masiva de agua, debe ser eliminado para posibilitar la reparación de la canalización que se encuentra dentro del área crítica de anclaje radicular. Inclinación mayor de 30° previa a la incidencia.

7. **ESTADO GENERAL:** Árbol maduro, con vitalidad media, sin afecciones foliares significativas, ni defectos mecánicos relevantes.
8. **OBSERVACIONES:** La rotura de la canalización compromete definitivamente la viabilidad de este árbol y de otro ejemplar anexo de *Lagunaria patersonii* (ID124808).

**MOTIVO DEL APEO:** Inviabile tras avería de la red de abastecimiento EMASESA
