ESTUDIO Y VALORACIÓN DE AFECCIÓN SOBRE EL ARBOLADO POR OBRAS. FICHA DE SOLICITUD DE APEO

Código ID arbomap: BPO 117307

Ubicación: Avenida de El Greco

Árbol: *Brachychiton populneus*

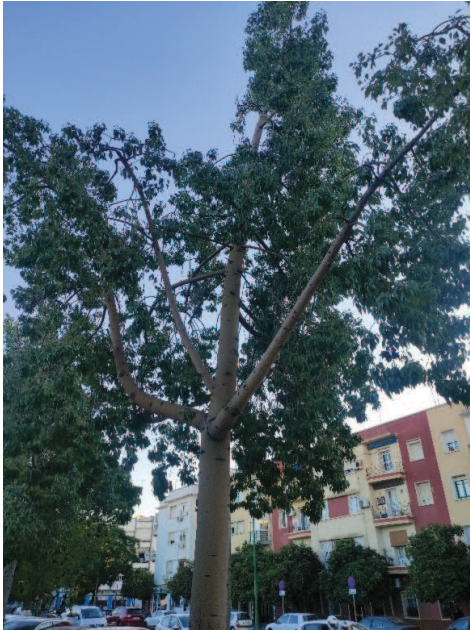
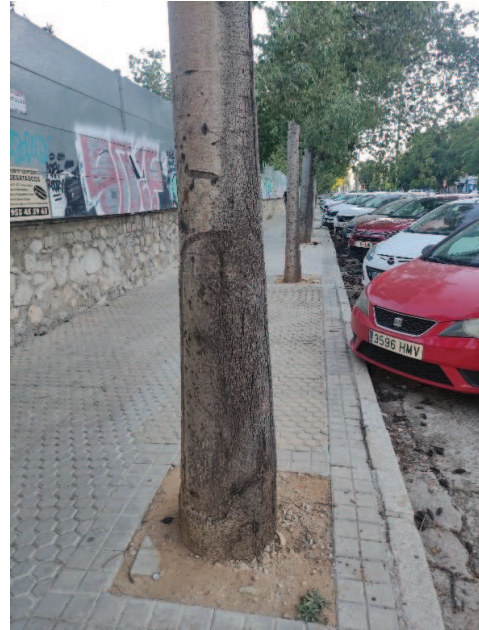
12. FOTOGRAFÍAS:

Ejemplar adulto con vitalidad normal. Copa ligeramente fragmentada con una rama lateralizada. Madera vista en tronco.

La edad relativa, tamaño, porte y estado fisiológico del ejemplar suponen que se considere inviable el trasplante en condiciones adecuadas que aseguren su viabilidad futura.
