Expediente: 19/2024  
AP-514-2023  
IGH

**COMUNICADO DE APEO DE ARBOLADO VIARIO (AP-514-2023) PARTE 2ª**  
**MOTIVO: RIESGO NO TOLERABLE**

- 1. FECHA:** 22 de diciembre de 2023
- 2. SITUACIÓN:** Calle Antonio de la Peña y López.
- 3. Distrito:** San Pablo – Santa Justa.
- 4. ESPECIE:** *Ulmus pumila*.

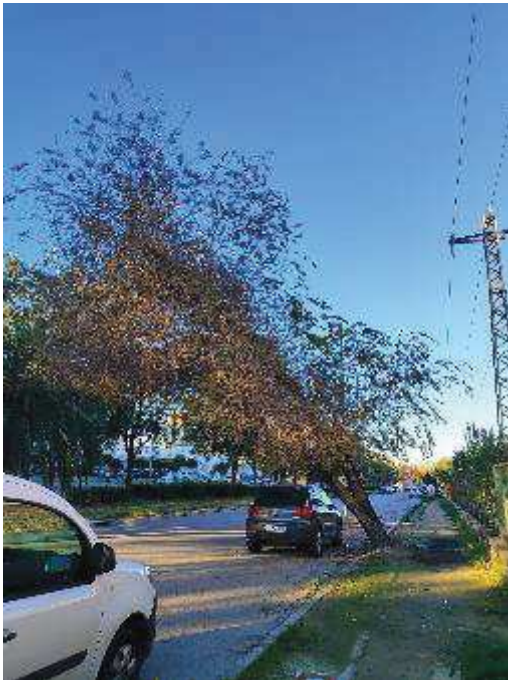
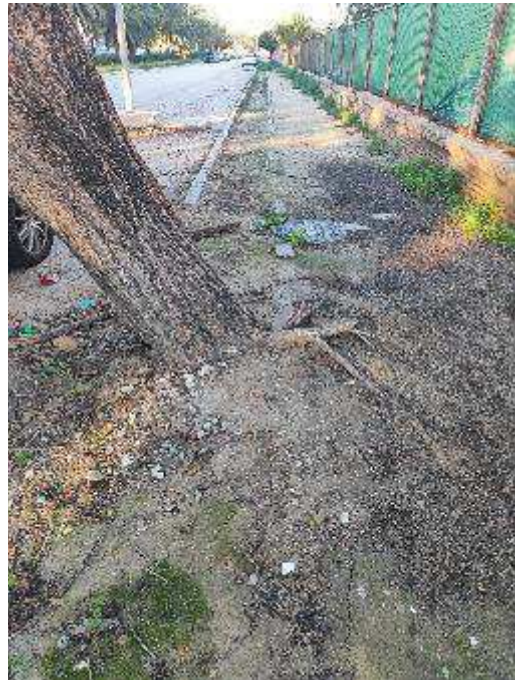
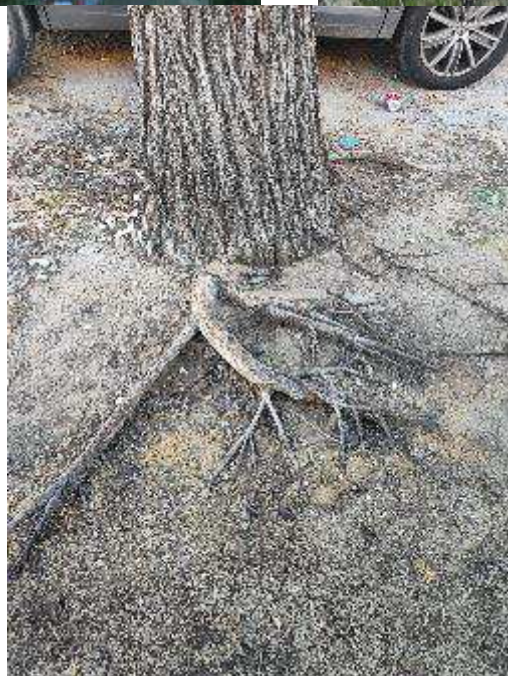
### 12. FOTOGRAFÍAS:

- 5. P.C. (c.m):** 143
- 6. ALTURA (m):** 8
- 7. ALCORQUE (m):** En franja de terrizo
- 8. LATITUD DE ACERADO(m):** 2
- 9. LESIONES GRAVES:**
  - Inclinación generalizada que ha aumentado en aproximadamente 10º respecto al nivel anterior, tras la borrasca ‘Bernard’ que tuvo lugar en octubre.

- Levantamiento de la zona de seguridad radicular. Hundimiento del terreno en la zona de compresión de la inclinación.
  - Terreno suelto en la zona de tensión de la inclinación. El colapso desde el cuello podría ser inminente.

**Notas, explicaciones, descripciones:** Se revisa el estado del árbol, y tras el último temporal se observa que la inclinación ha aumentado casi 10° respecto a la que ya presentaba. (40° aproximadamente en total). Además se detectan grietas en suelo. El terreno está suelto en la zona de levantamiento radicular. En base a las características que presenta, el fallo por vuelco/rotura radicular es imprevisible.

- Se procede a su apeo inmediato debido a que el fallo por vuelco y/o rotura radicular es imprevisible.

**Propuestas y/o consejos:** Se propone su apeo, puesto que o existen alternativas mediante poda para consolidar la posición dentro de unos rangos de riesgo razonablemente tolerables. Teniendo además en cuenta los diversos antecedentes de colapsos en la calle.
