AP-328-2025  
ALDV

FICHA DE COMUNICADO DE APEO DE ARBOLADO VIARIO (AP 328/25)  
PARTE 1ª

ID: 15  
Código Apeo: AP 328/25  
UBICACIÓN: Calle Alfonso XI  
Árbol: *Platanus hispanica*  
MOTIVO DEL APEO: Árbol muerto

FICHA DE COMUNICADO DE APEO DE ARBOLADO VIARIO (AP 328/25)  
PARTE 2ª

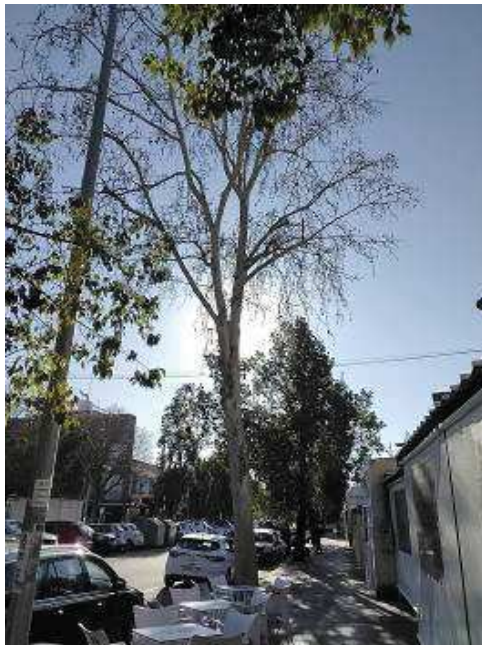
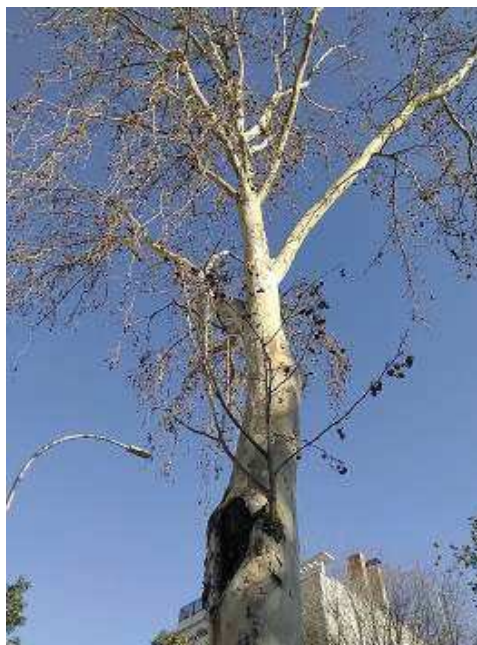
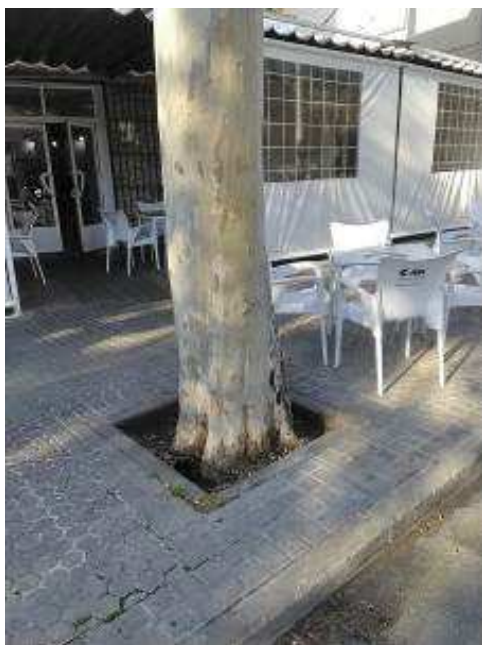
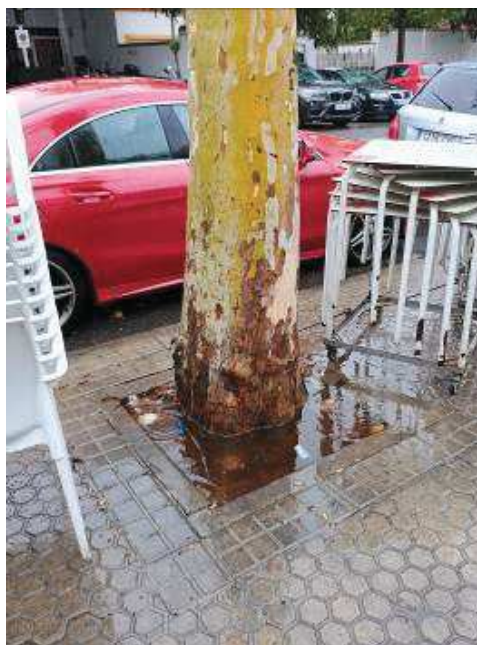
## 9. FOTOGRAFÍAS:

6. LESIONES GRAVES: 100% madera muerta y ramas secas. Cavidad abierta a 2m de altura de 20cm de diámetro, con pudrición activa. Tras la muerte del ejemplar, existe una alta probabilidad de rotura de partes y/o vuelco del árbol completo debido al consiguiente debilitamiento mecánico y degradación de los tejidos disfuncionales.

7. ESTADO GENERAL: Árbol maduro, con porte refaldado por gálibo de calzada.
8. OBSERVACIONES: Se estima que el origen del declive terminal del ejemplar se ha debido a afecciones radiculares graves provocadas durante obras realizadas en 2021 para la renovación y mantenimiento de las líneas subterráneas de servicios urbanos, con daños directos potenciales en las raíces, sin registro ni supervisión, observándose durante la inspección rutinaria realizada en esa fecha una zanja a menos de 1m del ejemplar, ya hormigonada en el momento de la revisión. A partir de este momento se produjo la regresión progresiva de la vitalidad del ejemplar, hasta su muerte definitiva en 2024. También se ha detectado el mal drenaje del alcorque, que permanece encharcado varios días después de jornadas de lluvias, como queda registrado en las fotografías realizadas en mayo de 2024 y febrero de 2025, adjuntas a continuación. Las lesiones antiguas y la anoxia radicular han comprometido irreversiblemente la resiliencia y viabilidad del ejemplar.

Por la presente se informa que se ha procedido, sin autorización previa, al apeo de un ejemplar maduro de *Platanus hispanica*, situado en la calle Alfonso XI, debido a la necrosis de la totalidad de los tejidos funcionales, causando el decaimiento irreversible del ejemplar que en el momento del apeo se encuentra muerto, con alto riesgo potencial de fallo de partes y/o del árbol completo por degradación del anclaje radicular desde la perspectiva mecánica, y pérdida de resistencia estructural de la madera disfuncional.

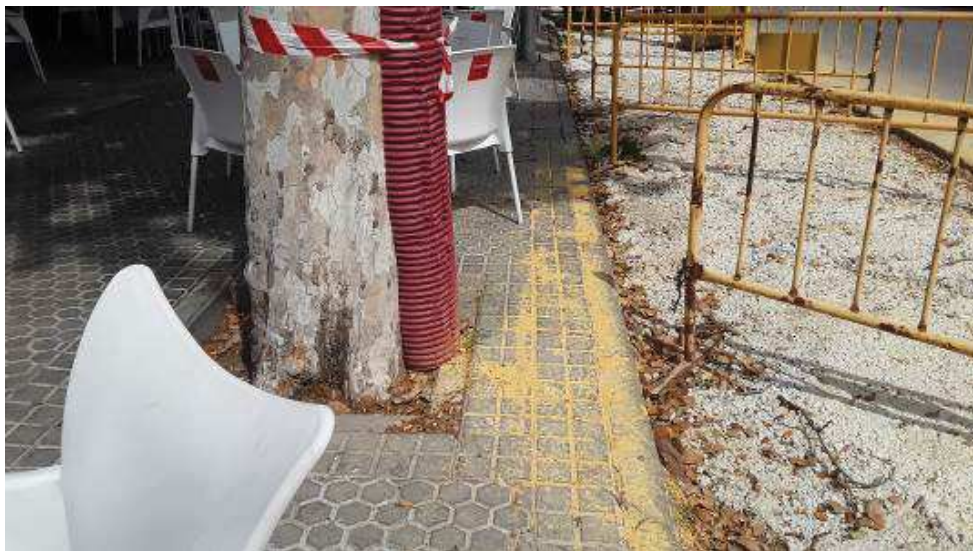
Vista obra 2021 (Ficha de Inspección 2021)
