**Expediente: 3/2025**  
AP-40-2025  
PMR

FICHA DE COMUNICADO DE APEO DE ARBOLADO VIARIO (AP40/25)  
PARTE 1ª

ID: 2052  
Código Apeo: AP 40/25  
UBICACIÓN: Calle Maestro Pedro Braña  
Árbol: *Jacaranda mimosifolia*  
MOTIVO DEL APEO: Inviabile tras incidencia

FICHA DE COMUNICADO DE APEO DE ARBOLADO VIARIO (AP40/25)  
PARTE 2ª

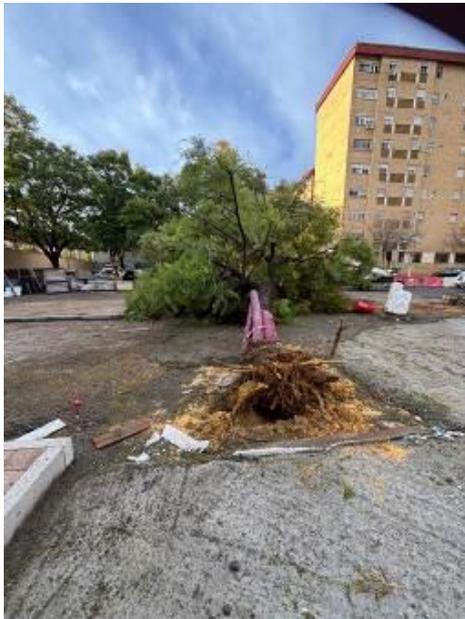
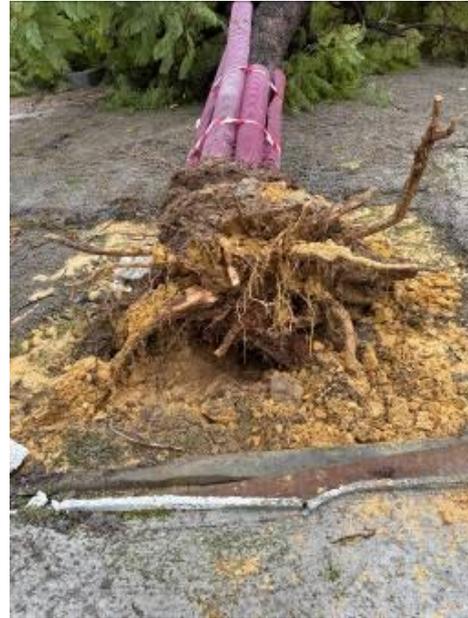
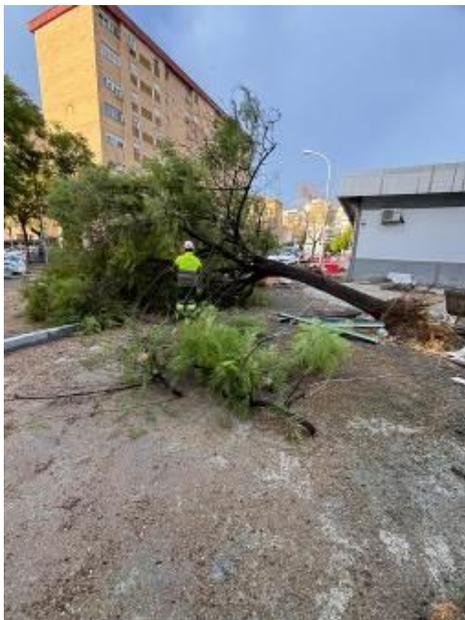
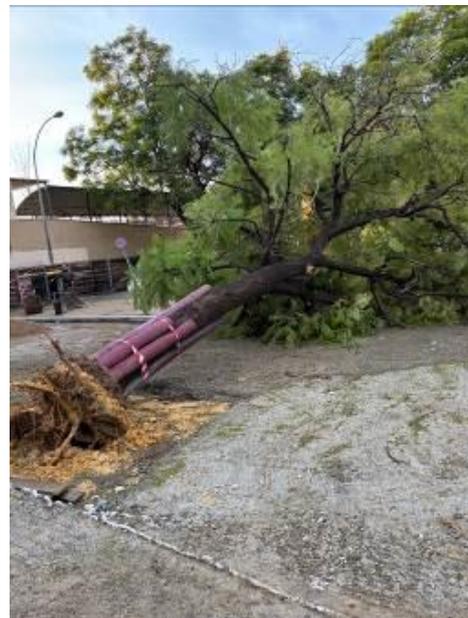
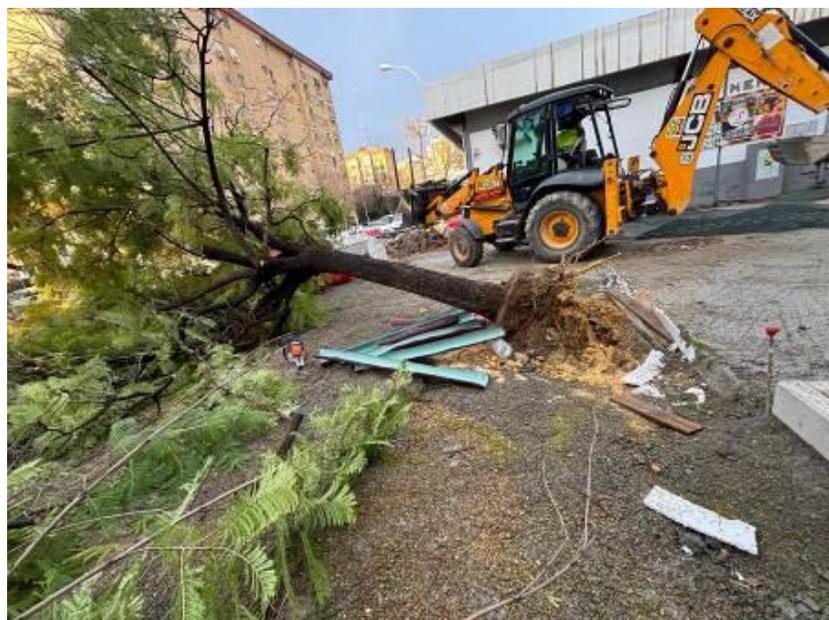
**9. FOTOGRAFÍAS:**

- LATITUD DE ACERADO:** Acceso a viviendas, mercado y zona de juegos infantiles. Plaza peatonal y zona de aparcamiento en batería.
- LESIONES GRAVES:** Vuelco del árbol sobre acerado por fallo del sistema radicular, inducido por la retirada del pavimento y la capa base bajo el mismo, hasta 40cm de profundidad, a 40cm del tronco, con maquinaria pesada, incluido el bordillo del propio alcorque, produciéndose la caída del ejemplar tras el reciente hormigonado del tramo, durante evento meteorológico adverso con alerta amarilla por lluvias, lo que ha propiciado la saturación y debilidad del terreno expuesto.

- OBSERVACIONES:** El fallo del árbol se produce la noche del pasado 20 de enero, con lluvia intensa y continuada, registrándose durante el día una precipitación total de 40L/m<sup>2</sup>. El ejemplar se encontraba dentro del cajón de la obra de Gerencia de Urbanismo, ejecutada por la empresa Martín Casillas para renovación del pavimento que rodea el Mercado Las Palmeritas, con afecciones graves radiculares y alteraciones drásticas en los factores de carga dentro del área crítica de anclaje (retirada de pavimento, solera, y bordillo de alcorque, y cambio de cota del acerado). Tras el vuelco, se observa un desarrollo radicular somero (40 cm de profundidad), sin expansión lateral, debido a la compactación del suelo y la impermeabilidad del pavimento circundante a la posición arbolada.
