Expediente: 186/2025

AP-652-2025
ALDV

FICHA DE SOLICITUD DE APEO DE ARBOLADO VIARIO (AP652/25) PARTE 1ª

ID: 81232
Código Apeo: AP 652/25
UBICACIÓN: Z.V. Jardines del Prado de San Sebastián (DISTRITO SUR)
Árbol: *Tipuana tipu*
MOTIVO DEL APEO: Incompatible con obra

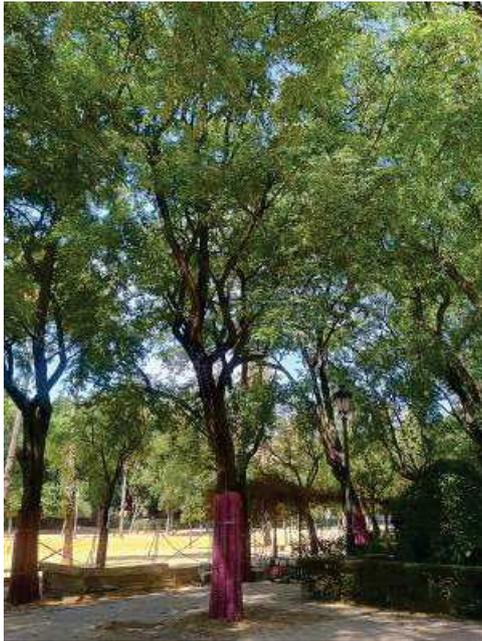
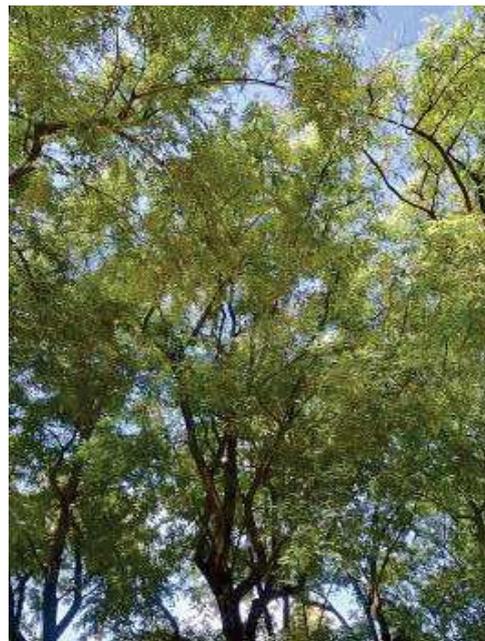
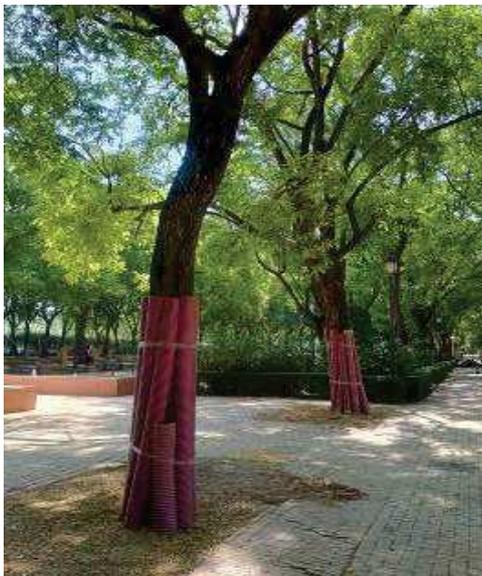
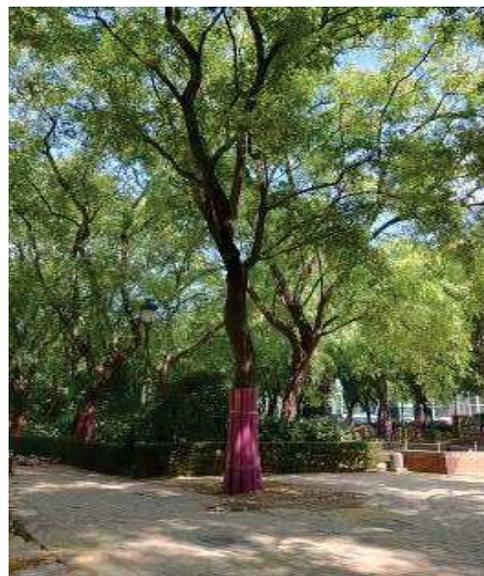
9. FOTOGRAFÍAS:

ESTADO GENERAL: Árbol maduro, con vitalidad media, 10% de ramas secas de 4cm de diámetro máximo. No se observan afecciones foliares significativas.

OBSERVACIONES: Obra de Parques y Jardines para la reparación de zonas de paso que se encuentran en un estado muy deteriorado, presentando numerosas roturas, levantamiento de las losas y fuertes abultamientos del pavimento, que implican un riesgo significativo para la movilidad y dificultan gravemente la accesibilidad. También se va a realizar la renovación de las canalizaciones subterráneas que discurren a menos de 2m del tronco, para lo que se requiere realizar excavaciones de alrededor de un metro de profundidad. Estas labores van a repercutir severa e inevitablemente en la estabilidad de este árbol y del ejemplar anexo (ID81233), de la misma especie, coetáneo, con un estado biomecánico análogo, puesto que ambos extienden superficialmente sus raíces en varias direcciones alrededor del pie, fuera del alcorque. Se han estudiado varias opciones para evitar el apeo de estos árboles, pero las afecciones que van a sufrir a nivel radicular son de alto impacto, perjudicando irreversiblemente su integridad estructural y viabilidad a corto plazo. Por el mismo motivo, en 2024, se realizaron dentro de esta intervención urbanística dos apeos de *Tipuana tipu* de porte análogo (AP1506/24-ID81451, AP1505/24-ID81450). El proyecto incluye la remodelación de los actuales alcorques para la plantación con otra especie adecuada a la ubicación, que aporte cobertura arbórea y valor paisajístico.

Por la presente se solicita autorización, para proceder al apeo de un ejemplar maduro de *Tipuana tipu* situado en la Zona Verde Jardines del Prado de San Sebastián, debido a la ejecución de reparaciones del pavimento, actualmente deteriorado, con graves deformaciones y roturas que generan importantes obstáculos para el tránsito peatonal y para las personas con movilidad reducida. Estos trabajos urbanísticos prioritarios van a provocar daños inevitables y severos dentro del área crítica de anclaje radicular de este árbol y del anexo, de la misma especie (AP 653/25-ID81233), que será también apeado por interferencias radiculares con las operaciones de renovación de firme y de canalizaciones soterradas. Dentro de esta intervención de remodelación del Parque, en 2024, se apearon dos ejemplares de *Tipuana tipu* con estado biomecánico análogo por afecciones ineludibles con los trabajos (AP1506/24-ID81451, AP1505/24-ID81450).

Puesto que el ejemplar va a sufrir lesiones irreversibles en raíces leñosas de relevancia estructural en todo el perímetro del plato radicular, que reducirán su viabilidad de manera definitiva, incrementando la probabilidad de fallo por vuelco hasta un rango intolerable, sin acción viable para la mitigación del riesgo que permita conservar la funcionalidad del árbol sin perjudicar gravemente su estructura, se **SOLICITA**, en cumplimiento del acuerdo SEGUNDO del pleno de fecha 15 de diciembre de 2005, la autorización pertinente para proceder a su apeo.

los actuales alcorques para la plantación con otra especie adecuada a la ubicación, que aporte cobertura arbórea y valor paisajístico.
