FICHA DE SOLICITUD DE APEO DE ARBOLADO VIARIO (AP653/25) PARTE 1ª

ID: 81233

Código Apeo: AP 653/25

UBICACIÓN: Z.V. Jardines del Prado de San Sebastián (DISTRITO SUR)

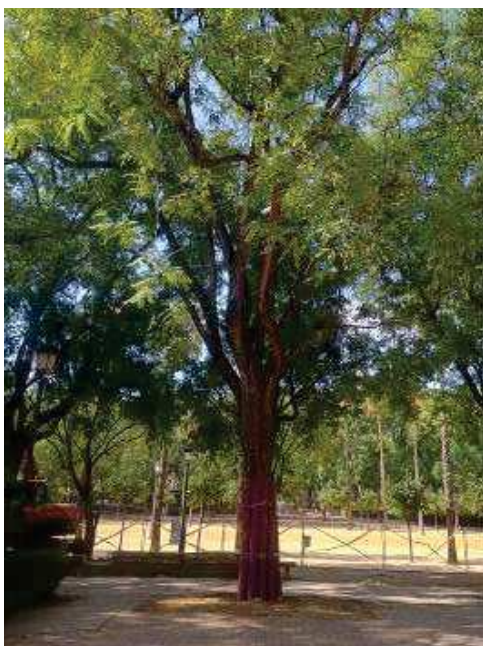
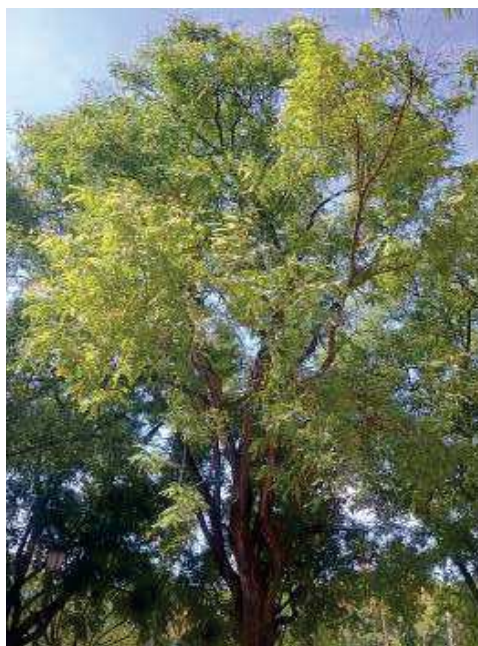
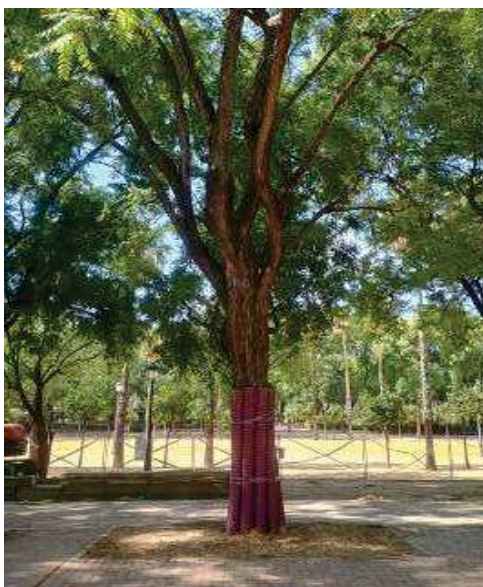
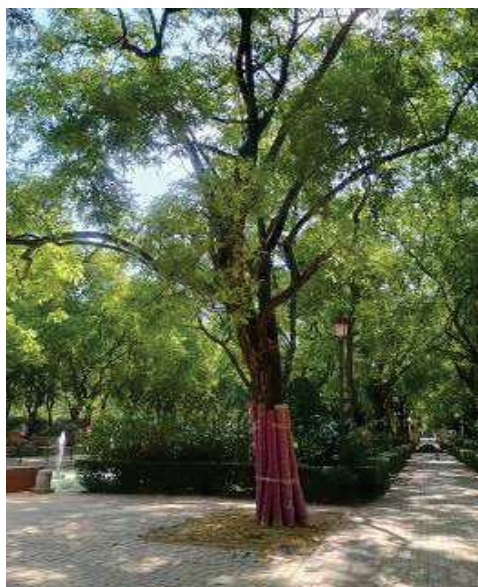
## 9. FOTOGRAFÍAS:

6. LESIONES GRAVES: Raíces superficiales levantando el pavimento circundante. Sin defectos mecánicos, ni debilidades fisiológicas aparentes.
7. ESTADO GENERAL: Árbol maduro, con vitalidad media, 5% de ramas secas de 5cm de diámetro máximo. No se observan afecciones foliares significativas.

8. OBSERVACIONES: Obra de Parques y Jardines para la reparación de zonas de paso que se encuentran en un estado muy deteriorado, presentando numerosas roturas, levantamiento de las losas y fuertes abultamientos del pavimento, que implican un riesgo significativo para la movilidad y dificultan gravemente la accesibilidad. También se va a realizar la renovación de las canalizaciones subterráneas que discurren a menos de 2m del tronco, para lo que se requiere realizar excavaciones de alrededor de un metro de profundidad. Estas labores van a repercutir severa e inevitablemente en la estabilidad de este árbol y del ejemplar anexo (ID81232), de la misma especie, coetáneo, con un estado biomecánico análogo, puesto que ambos extienden superficialmente sus raíces en varias direcciones alrededor del pie, fuera del alcorque. Se han estudiado varias opciones para evitar el apeo de estos árboles, pero las afecciones que van a sufrir a nivel radicular son de alto impacto, perjudicando irreversiblemente su integridad estructural y viabilidad a corto plazo. Por el mismo motivo, en 2024, se realizaron dentro de esta intervención urbanística dos apeos de *Tipuana tipu* de porte análogo (AP1506/24-ID81451, AP1505/24-ID81450). El proyecto incluye la remodelación de

los actuales alcorques para la plantación con otra especie adecuada a la ubicación, que aporte cobertura arbórea y valor paisajístico.

Puesto que el ejemplar va a sufrir lesiones irreversibles en raíces leñosas de relevancia estructural en todo el perímetro del plato radicular, que reducirán su viabilidad de manera definitiva, incrementando la probabilidad de fallo por vuelco hasta un rango intolerable, sin acción viable para la mitigación del riesgo que permita conservar la funcionalidad del árbol sin perjudicar gravemente su estructura, se **SOLICITA**, en cumplimiento del acuerdo SEGUNDO del pleno de fecha 15 de diciembre de 2005, la autorización pertinente para proceder a su apeo.
