**Expediente: 237/2025**

**ÚNICO.-** Autorizar el apeo de **un ejemplar de *Ligustrum japonicum variegata* con ID nº 236, situado en la Avenida Concejal Alberto Jiménez Becerril (AP-857-2025).**

**SOLICITUD APEO DE ARBOLADO ZONA VERDE (AP-857-2025) PARTE 1ª**

9. FOTOGRAFÍAS de *Ligustrum japonicum variegata*\_ID 236\_ Avda. Concejal Jiménez Becerril:

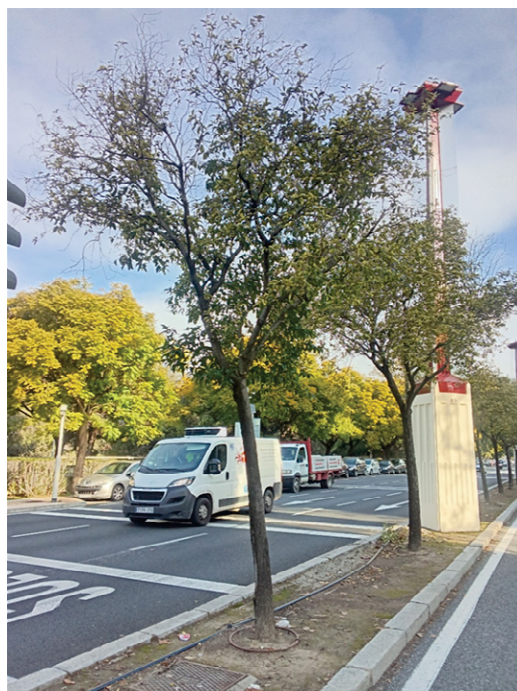
**Vista general:** ligeramente inclinado en alcorque corrido de mediana con interferencia con vehículos.

Se recomienda su apeo, ya que los beneficios de esta obra de interés público superan a los beneficios ecosistémicos actuales aportados por el árbol afectado, no existiendo una alternativa viable desde el punto de vista técnico y/o económico.

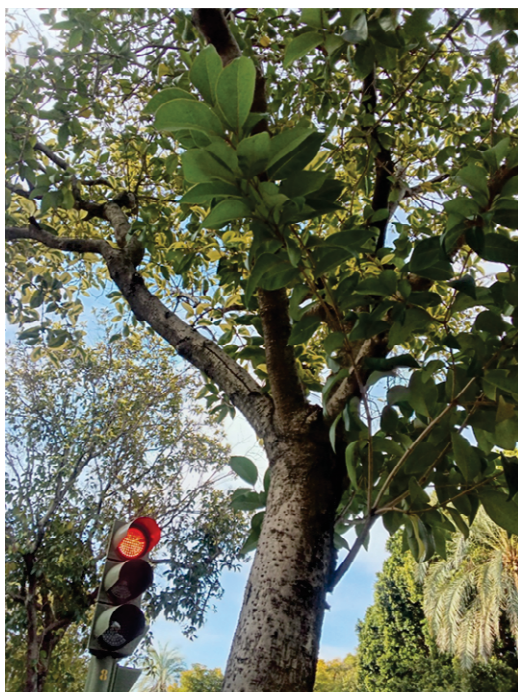
**Desvitalización -40% defoliación-.**

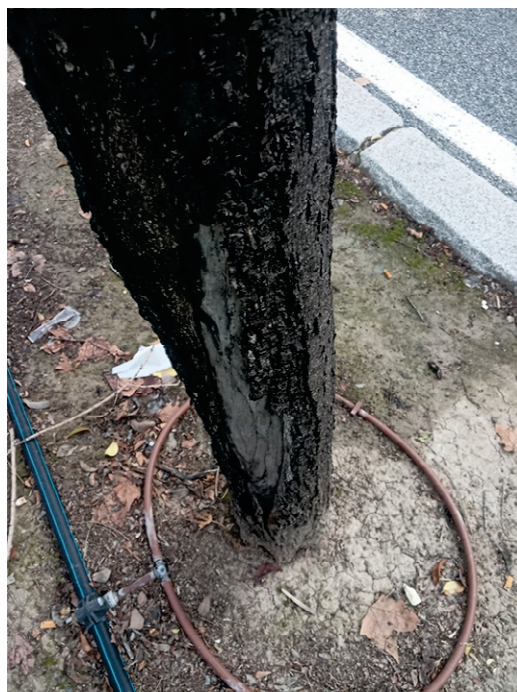
Se trata de un árbol desvitalizado -40% defoliación- con una herida longitudinal por asolanamiento desde la parte inferior hasta la superior del tronco con cámbium disfuncional/madera vista/pudrición.

**Herida longitudinal por asolanamiento desde la parte inferior hasta la superior del tronco con cámbium disfuncional/madera vista/pudrición.**
