**Expediente: 237/2025**

SOLICITUD APEO DE ARBOLADO ZONA VERDE (AP-870-2025) PARTE 1ª

**SOLICITUD APEO DE ARBOLADO ZONA VERDE (AP-870-2025) PARTE 2ª**

9. FOTOGRAFÍAS de *Ligustrum japonicum variegata*\_ID 283\_ Avda. Concejal Jiménez Becerril:

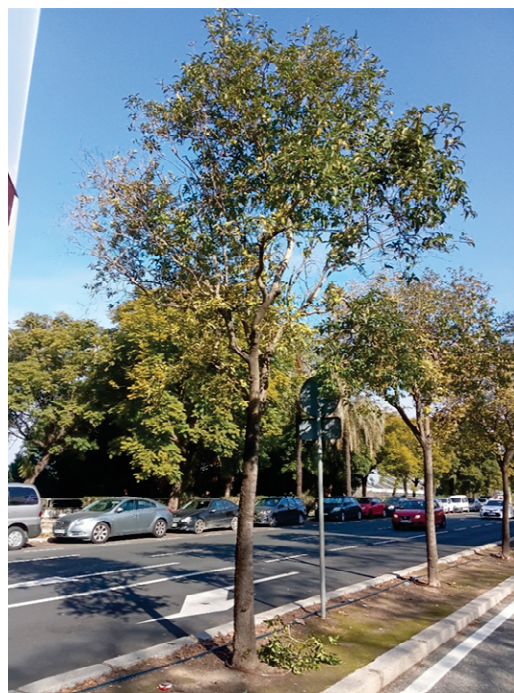
**Vista general:** ligeramente inclinado en alcorque corrido de mediana con interferencia con vehículos.

Se recomienda su apeo, ya que los beneficios de esta obra de interés público superan a los beneficios ecosistémicos actuales aportados por el árbol afectado, no existiendo una alternativa viable desde el punto de vista técnico y/o económico.

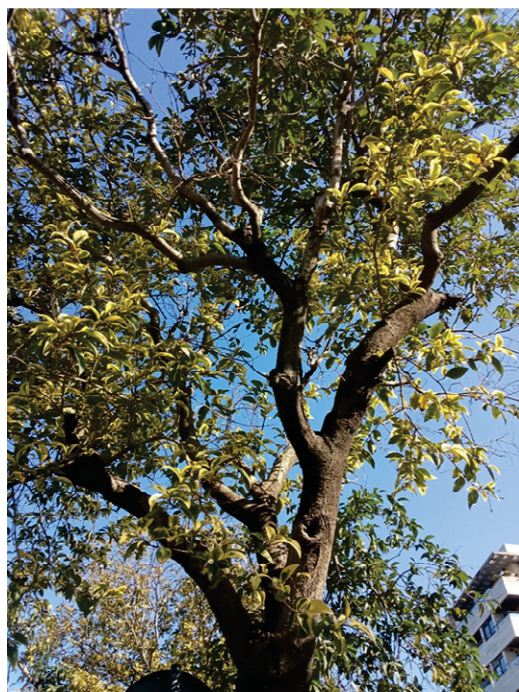
**Desvitalización -40% defoliación-. Heridas de poda y por asfaltamiento en cruz/copa tras refaldeos con madera vista/pudrición.**

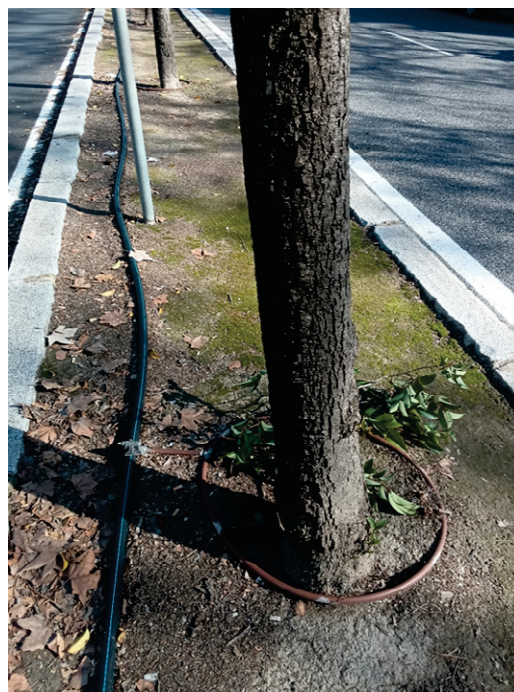
**Herida longitudinal por asfaltamiento desde la parte inferior hasta la superior del tronco con cambium disfuncional.**
