**Expediente: 237/2025**

**ÚNICO.-** Autorizar el apeo de **un ejemplar de *Ligustrum japonicum variegata* con ID nº 324, situado en la Avenida Concejal Alberto Jiménez Becerril (AP-883-2025).**

**SOLICITUD APEO DE ARBOLADO ZONA VERDE (AP-883-2025) PARTE 1ª**

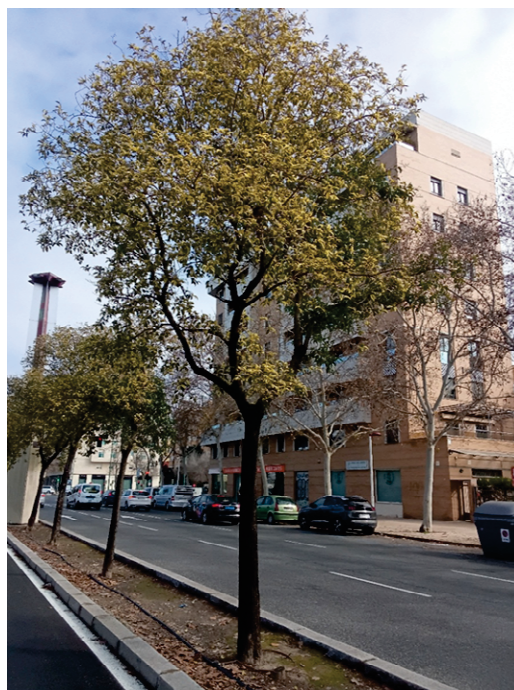
Vista general: ligeramente inclinado en alcorque corrido de mediana con interferencia con vehículos.

Se recomienda su apeo, ya que los beneficios de esta obra de interés público superan a los beneficios ecosistémicos actuales aportados por el árbol afectado, no existiendo una alternativa viable desde el punto de vista técnico y/o económico.

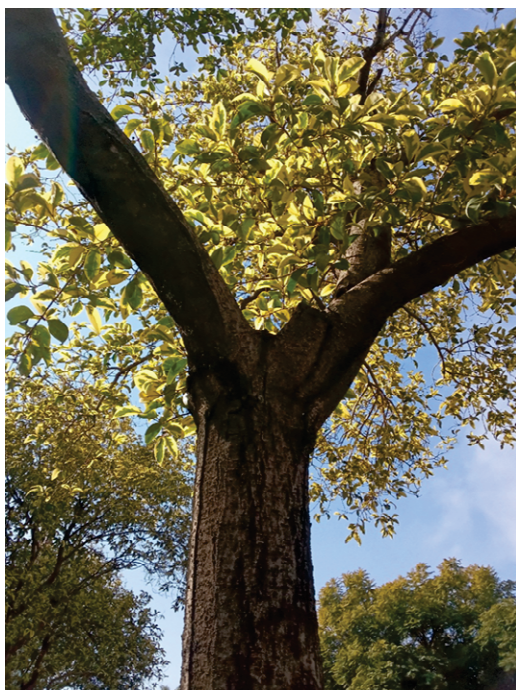
Desvitalización -30% defoliación-.

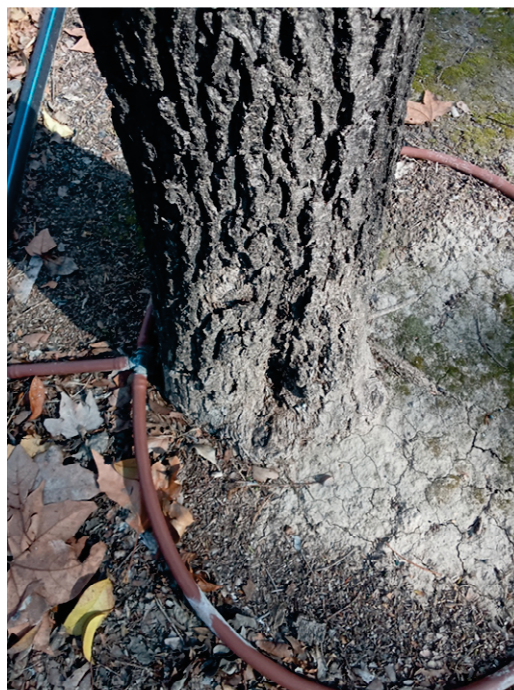
Se trata de un árbol desvitalizado -30% defoliación- y ligeramente inclinado con una posible cavidad en cuello. Presenta una herida longitudinal por asolanamiento desde la parte inferior hasta la superior del tronco con cámbium disfuncional.

Herida longitudinal por asfaltamiento desde la parte inferior hasta la superior del tronco con cámbium disfuncional. Posible cavidad en cuello.
