**Expediente: 237/2025**

SOLICITUD APEO DE ARBOLADO ZONA VERDE (AP-884-2025) PARTE 1ª

**SOLICITUD APEO DE ARBOLADO ZONA VERDE (AP-884-2025) PARTE 2ª**

9. FOTOGRAFÍAS de *Ligustrum japonicum variegata*\_ID 326\_ Avda. Concejal Jiménez Becerril:

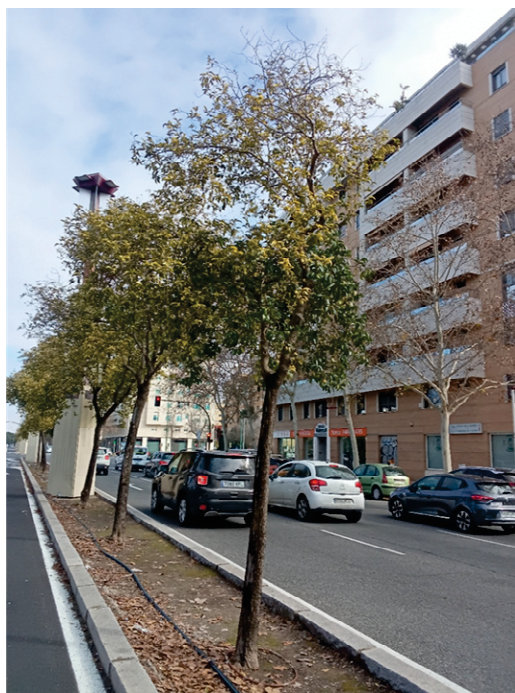
Vista general: en alcorque corrido de mediana con interferencia con vehículos.

Se recomienda su apeo, ya que los beneficios de esta obra de interés público superan a los beneficios ecosistémicos actuales aportados por el árbol afectado, no existiendo una alternativa viable desde el punto de vista técnico y/o económico.

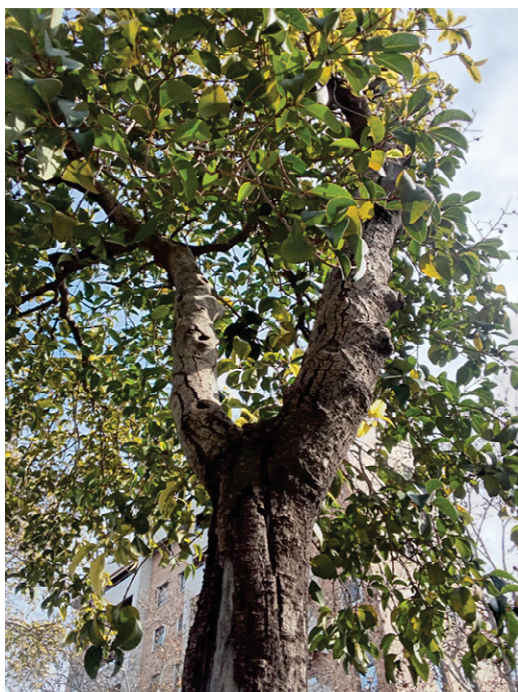
Desvitalización -40% defoliación-.

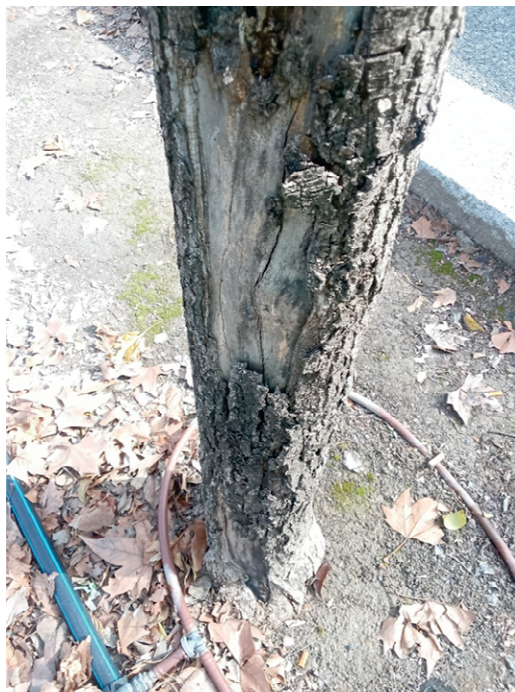
Se trata de un árbol desvitalizado -40% defoliación, con una herida longitudinal por asolanamiento desde el cuello hasta la cruz con madera vista/pudrición.

Herida longitudinal por ascaramiento desde el cuello hasta la cruz con madera vista/pudrición.
