**Expediente: 237/2025**

SOLICITUD APEO DE ARBOLADO ZONA VERDE (AP-885-2025) PARTE 1ª

Código: AP-885-2025.

UBICACIÓN: 50004 - Concejal Alberto Jiménez-Becerril. Avenida.

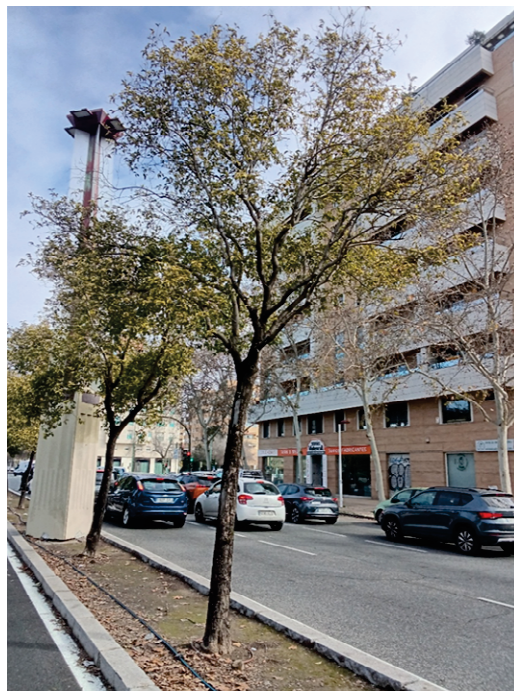
Vista general: en alcorque corrido de mediana con interferencia con vehículos.

Se recomienda su apeo, ya que los beneficios de esta obra de interés público superan a los beneficios ecosistémicos actuales aportados por el árbol afectado, no existiendo una alternativa viable desde el punto de vista técnico y/o económico.

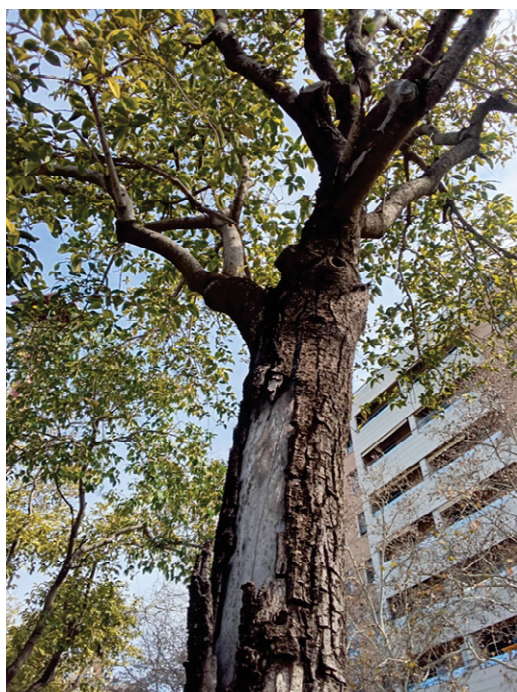
Desvitalización -40% defoliación-.

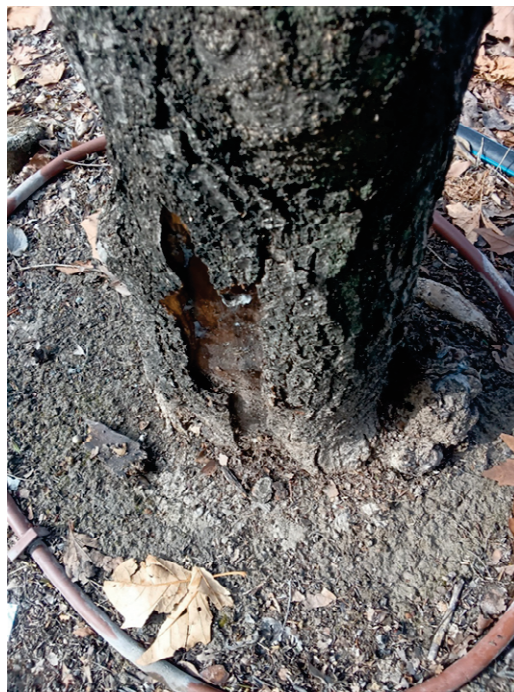
Se trata de un árbol desvitalizado -40% defoliación-. Presenta una herida longitudinal por asolanamiento desde el cuello hasta la cruz con madera vista/pudrición.

Herida longitudinal por asolanamiento desde el cuello hasta la cruz con madera vista/pudrición.
