**Expediente: 237/2025**

**SOLICITUD APEO DE ARBOLADO ZONA VERDE (AP-890-2025) PARTE 1ª**

Código: AP-890-2025.

UBICACIÓN: 50004 - Concejal Alberto Jiménez-Becerril. Avenida.

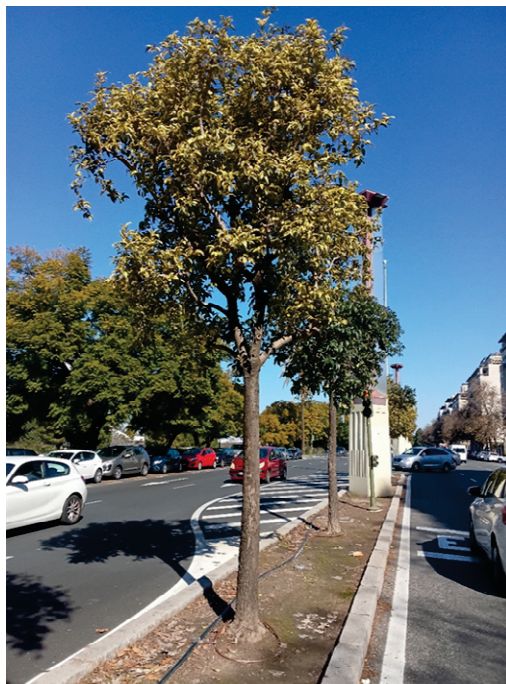
**Vista general:** ligeramente inclinado en alcorque corrido de mediana con interferencia con vehículos.

Se recomienda su apeo, ya que los beneficios de esta obra de interés público superan a los beneficios ecosistémicos actuales aportados por el árbol afectado, no existiendo una alternativa viable desde el punto de vista técnico y/o económico.

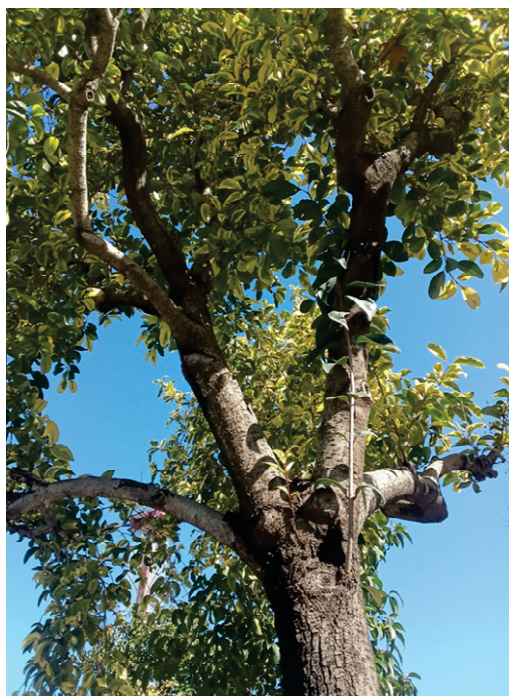
**ESTADO GENERAL:** Desvitalizado.

**Desvitalización.**

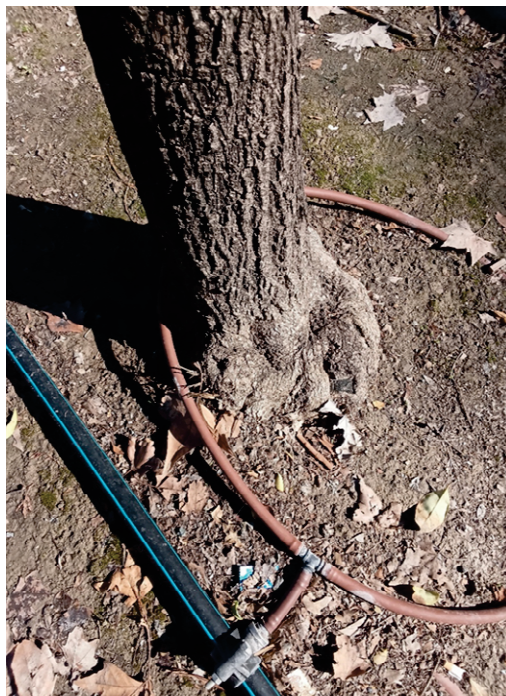
Se trata de un árbol desvitalizado y ligeramente inclinado, con daños mecánicos en la base del tronco. Presenta una herida longitudinal por asolanamiento desde la parte inferior hasta la superior del tronco con cámbium disfuncional.

**Daños mecánicos en la base del tronco. Herida longitudinal por asolamiento desde la parte inferior hasta la superior del tronco con cambium disfuncional.**

**ÚNICO.-** Autorizar el apeo de **un ejemplar de *Ligustrum japonicum variegata* con ID nº 343, situado en la Avenida Concejal Alberto Jiménez Becerril (AP-890-2025).**
