**Expediente: 237/2025**

SOLICITUD APEO DE ARBOLADO ZONA VERDE (AP-891-2025) PARTE 1ª

Código: AP-891-2025.

UBICACIÓN: 50004 - Concejal Alberto Jiménez-Becerril. Avenida.

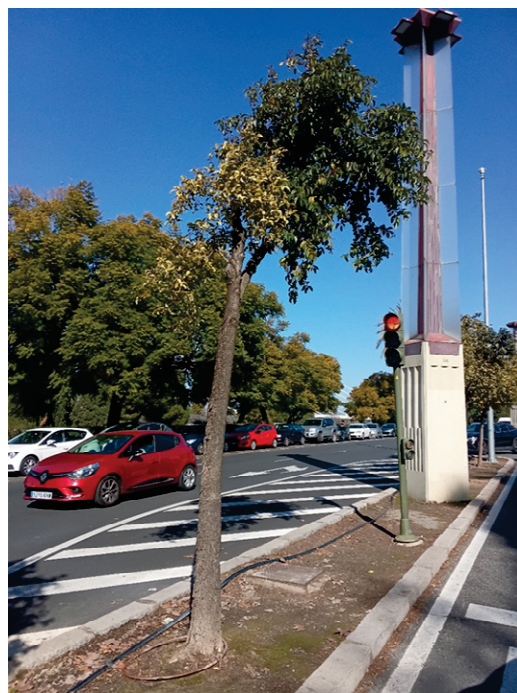
**Vista general:** ligeramente inclinado en alcorque corrido de mediana con interferencia con vehículos.

Se recomienda su apeo, ya que los beneficios de esta obra de interés público superan a los beneficios ecosistémicos actuales aportados por el árbol afectado, no existiendo una alternativa viable desde el punto de vista técnico y/o económico.

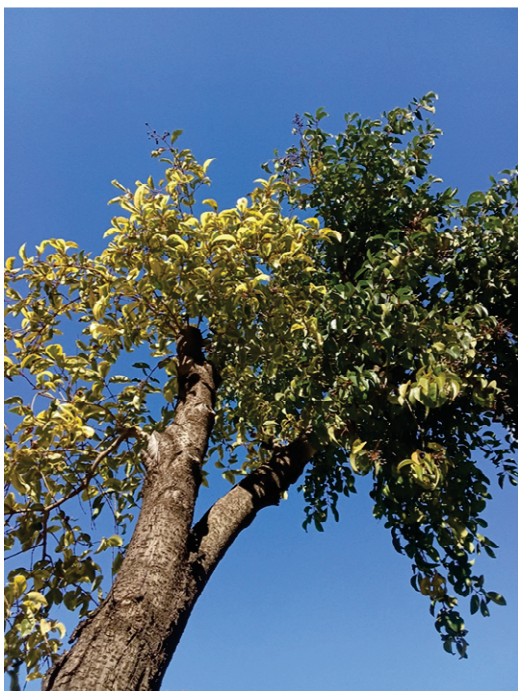
**Desvitalización -60% de la copa perdida-. Copa escasa tras eliminación de primaria.**

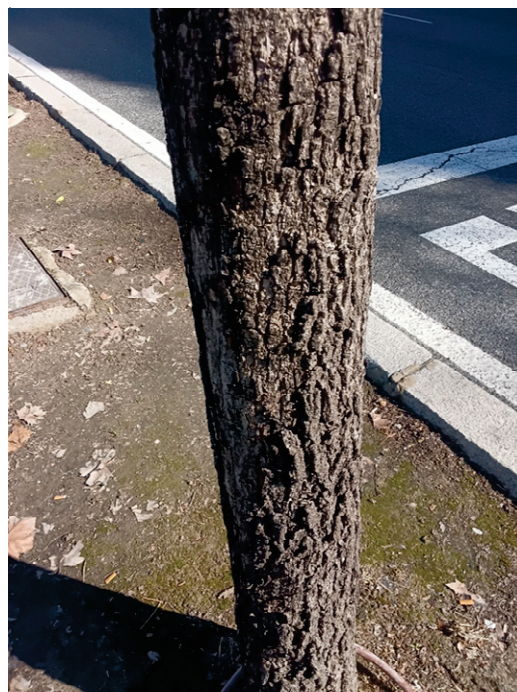
Se trata de un árbol muy desvitalizado -60% de la copa perdida- y ligeramente inclinado con raíces superficiales erosionadas. Presenta una herida longitudinal por asolanamiento desde el cuello hasta la cruz con cámbium disfuncional/madera vista/pudrición. Su copa es escasa tras eliminación de primaria.

**Herida longitudinal por asolanamiento desde el cuello hasta la cruz con cambium disfuncional/madera vista/pudrición. Raíces superficiales erosionadas.**
