**Expediente: 237/2025**

SOLICITUD APEO DE ARBOLADO ZONA VERDE (AP-902-2025) PARTE 1ª

Código: AP-902-2025.

UBICACIÓN: 50004 - Concejal Alberto Jiménez-Becerril. Avenida.

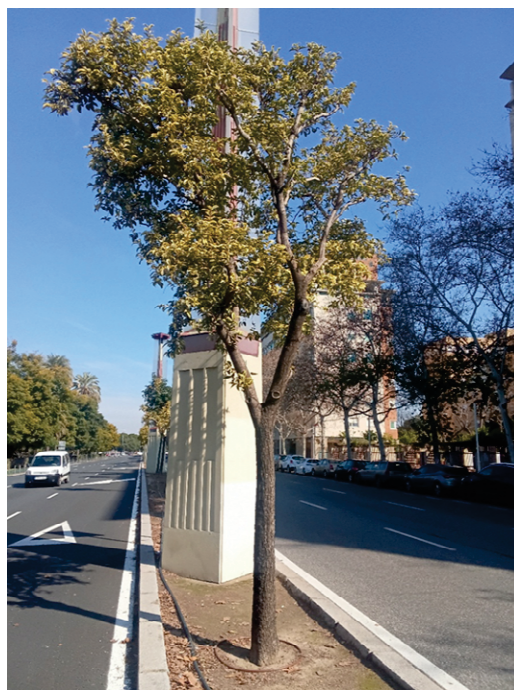
**Vista general:** en alcorque corrido de mediana con interferencia con vehículos.

Se recomienda su apeo, ya que los beneficios de esta obra de interés público superan a los beneficios ecosistémicos actuales aportados por el árbol afectado, no existiendo una alternativa viable desde el punto de vista técnico y/o económico.

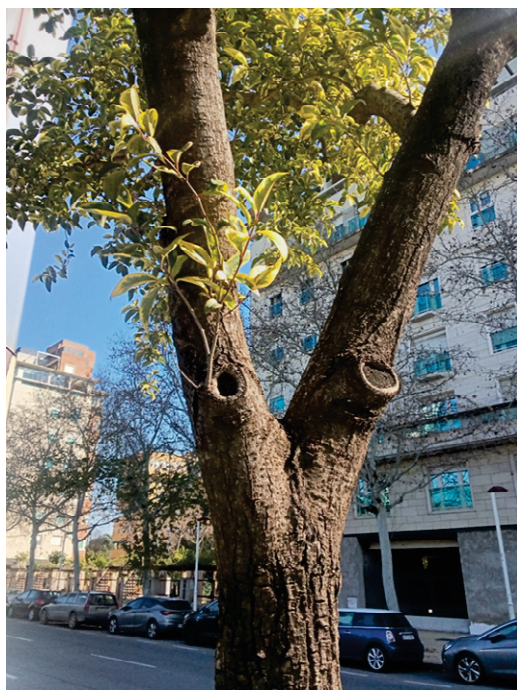
**ESTADO GENERAL:** Desvitalizado.

**Desvitalización -20% defoliación-. Heridas de poda y por asolamiento en cruz/copa tras refaldeos con madera vista/pudrición.**

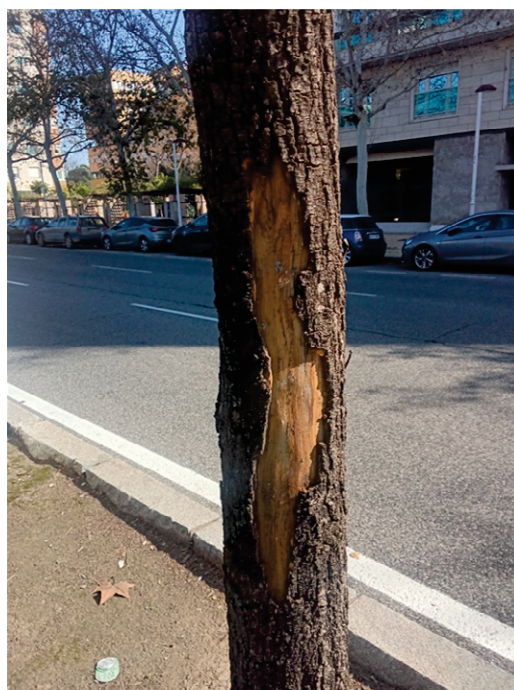
- Herida longitudinal en el tronco con cámbium disfuncional/madera vista. Heridas de poda y por asolamiento en cruz/copa con madera vista/pudrición.
11. **ESTADO GENERAL:**

**Herida longitudinal por asolamiento desde la parte inferior hasta la superior del tronco con cámbium disfuncional/madera vista.**
