**Expediente: 237/2025**

**SOLICITUD APEO DE ARBOLADO ZONA VERDE (AP-907-2025) PARTE 1ª**

Código: AP-907-2025.

UBICACIÓN: 50004 - Concejal Alberto Jiménez-Becerril. Avenida.

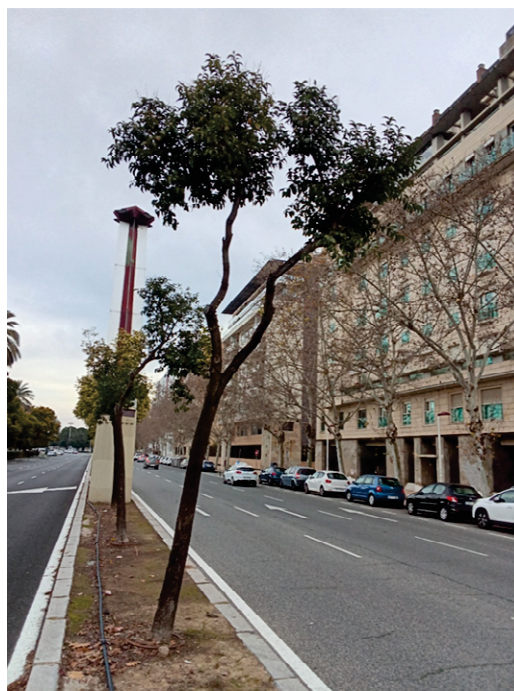
**Vista general:** ligeramente inclinado en alcorque corrido de mediana con interferencia con vehículos.

Se recomienda su apeo, ya que los beneficios de esta obra de interés público superan a los beneficios ecosistémicos actuales aportados por el árbol afectado, no existiendo una alternativa viable desde el punto de vista técnico y/o económico.

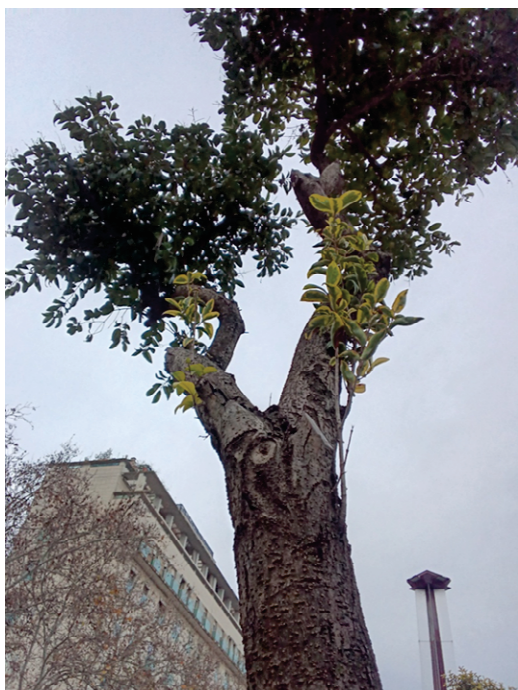
11. **ESTADO GENERAL:**
  - Desvitalizado.
12. **OBSERVACIONES:**
  - Se trata de un árbol desvitalizado, con copa escasa y ligeramente inclinado en alcorque corrido de mediana con interferencia con vehículos. Presenta una herida longitudinal por asolanamiento desde el cuello hasta la parte superior con madera vista/pudrición. Posee heridas de poda y por asolamiento en cruz/copa tras refaldeos con madera vista/pudrición.

**Desvitalización -copa escasa-. Heridas de poda y por asolamiento en cruz/copa tras refaldeos con madera vista/pudrición.**

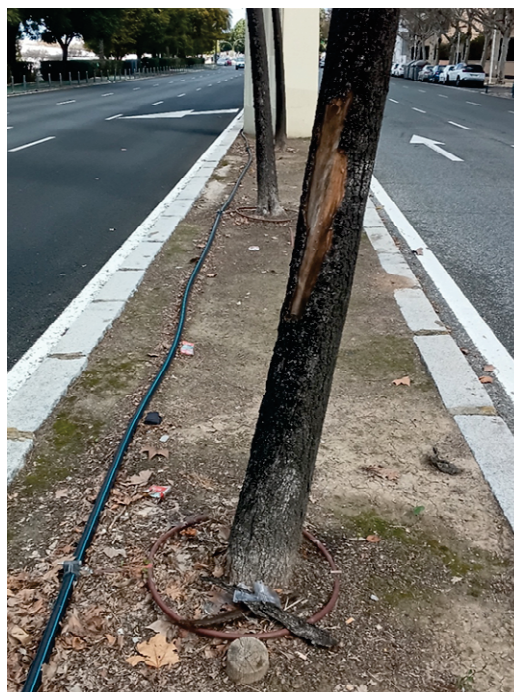
- Herida longitudinal por asolanamiento desde el cuello hasta la parte superior con madera vista/pudrición. Heridas de poda y por asolamiento en cruz/copa tras refaldeos con madera vista/pudrición -copa escasa-.

**Herida longitudinal por aslanamiento desde el cuello hasta la parte superior con madera vista/pudrición.**
