**Expediente: 237/2025**

**SOLICITUD APEO DE ARBOLADO ZONA VERDE (AP-918-2025) PARTE 1ª**

Código: AP-918-2025.

UBICACIÓN: 50004 - Concejal Alberto Jiménez-Becerril. Avenida.

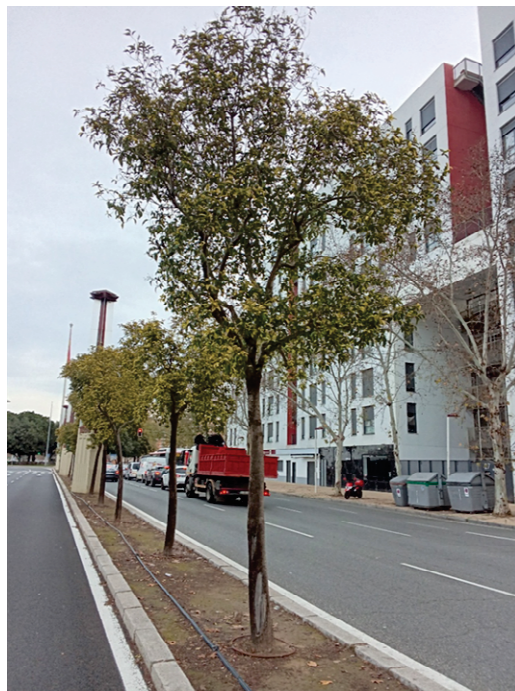
**Vista general:** ligeramente inclinado en alcorque corrido de mediana con interferencia con vehículos.

Se recomienda su apeo, ya que los beneficios de esta obra de interés público superan a los beneficios ecosistémicos actuales aportados por el árbol afectado, no existiendo una alternativa viable desde el punto de vista técnico y/o económico.

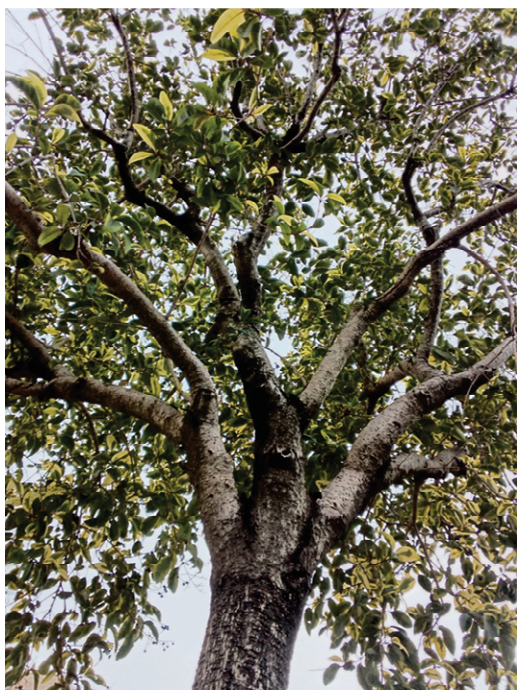
Se trata de un árbol desvitalizado -30% defoliación- y ligeramente inclinado. Presenta una herida longitudinal por asolanamiento desde el cuello hasta la mediación del tronco con madera vista/pudrición. Posee heridas de poda y por asolanamiento en cruz/copa con madera vista/pudrición.

**Desvitalización -30% defoliación-. Heridas de poda y por asolamiento en cruz/copa con madera vista/pudrición.**

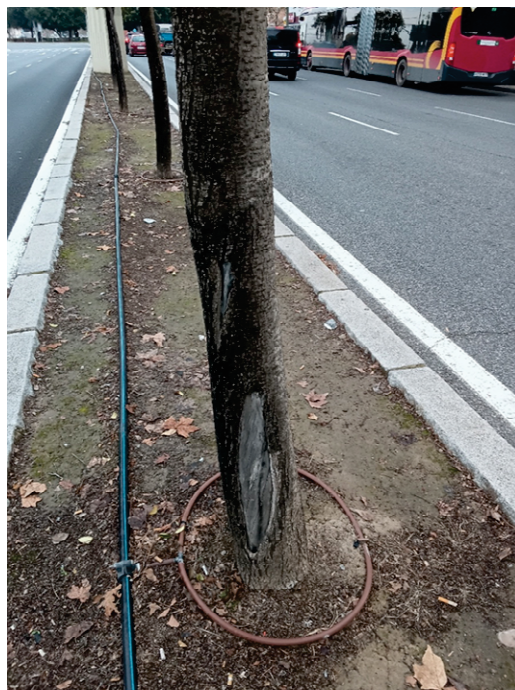
**Herida longitudinal por asolamiento desde el cuello hasta la mediación del tronco con madera vista/pudrición.**
