**Expediente: 259/2025**

**FICHA DE SOLICITUD DE APEO DE ARBOLADO VIARIO (AP380-25). PARTE 1ª**

UBICACIÓN: Calle Puente de la Barqueta. Sevilla.

## **SOLICITUD DE APEO DE ARBOLADO VIARIO (AP380-25). PARTE 2ª**

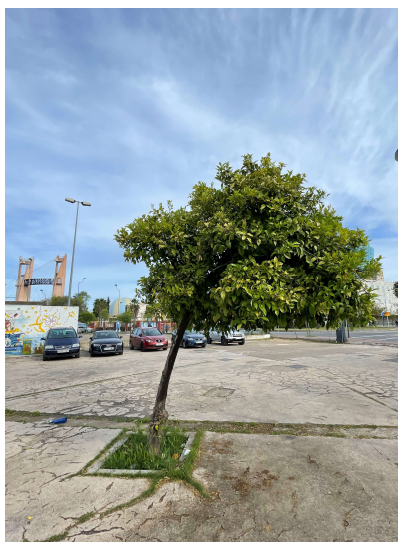
10. **FOTOGRAFÍAS**

- Decrepitud e inclinación excesiva.

- Ejemplar decrepito con una inclinación superior a 30º por lo que se prevé una vida corta al ejemplar.

- Las alteraciones sufridas en el entorno aconsejan su retirada no siendo viable su trasplante ya que su estado alterado no lo aconseja.
- El Proyecto contempla la sustitución de naranjos decrepitos por 38 Jacarandas, plantadas en bandas de plantación donde se mejora del terreno de plantación con suelo estructural.
