**Expediente: 259/2025**

AP-365-2025 a AP-383-2025  
AP-383-2025  
MSB

**FICHA DE SOLICITUD DE APEO DE ARBOLADO VIARIO (AP383-25). PARTE 1ª**

**SOLICITUD DE APEO DE ARBOLADO VIARIO (AP383-25). PARTE 2ª**

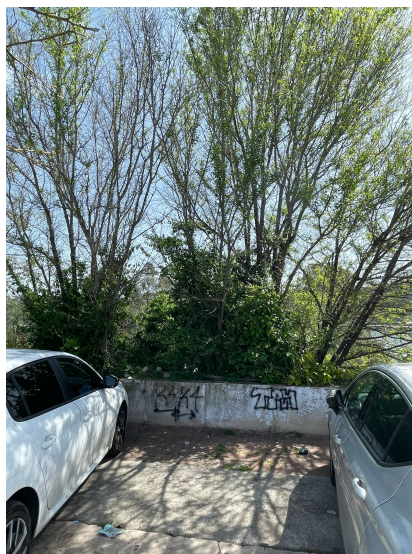
10. **FOTOGRAFÍAS**

7. **LESIONES GRAVES:**

- Decrepitud

- El estado fisiológico que se observa es en general el correspondiente a un nivel de vitalidad y vigorosidad limitada por haber estado en un parterre reducido.
- Árbol con formación arbustiva ramificado desde la base no apto para su trasplante.

- Árbol decrepito sin crecimiento adecuado por estar con otras especies.
- El Proyecto contempla la conservación del parterre de 250 ml sobre el murete, donde se plantarán especies menores arbustivas o tapizantes que se adapten adecuadamente al emplazamiento y faciliten su conservación.

**MOTIVO DEL APEO:** Árbol decrepito sin crecimiento adecuado por estar con otras especies.
