**Expediente: 5/2026**

**ÚNICO.-** Autorizar el apeo de **un ejemplar de *Citrus aurantium* con ID nº 9 situado en Calle San Juan de Ribera (AP-1077-2025)**.

**SOLICITUD DE APEO DE ARBOLADO (AP-1077-2025) PARTE 1ª****MOTIVO: INCOMPATIBILIDAD CON LA OBRA DE LÍNEA 3 METRO SEVILLA SUBTRAMO III**

**SOLICITUD DE APEO DE ARBOLADO (AP-1077-2025) PARTE 2ª****MOTIVO: INCOMPATIBILIDAD CON LA OBRA DE LÍNEA 3 METRO SEVILLA SUBTRAMO III**

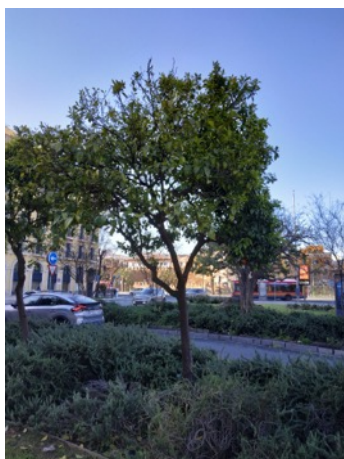
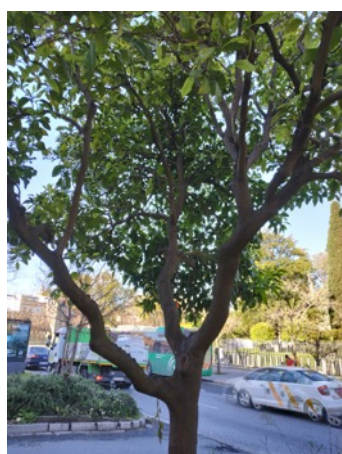
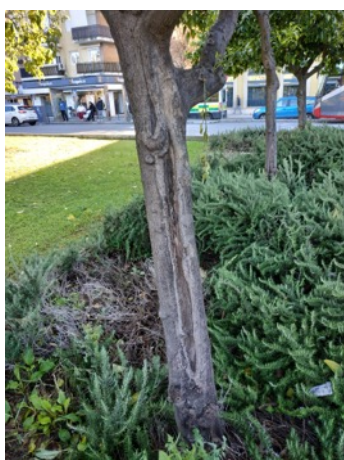
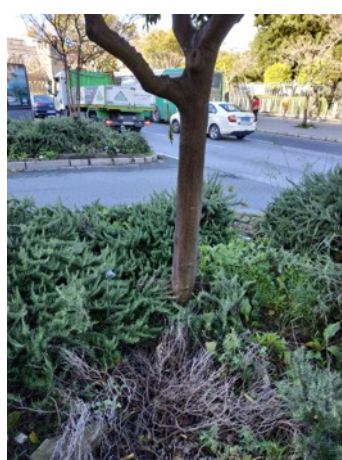
12. FOTOGRAFÍAS DEL EJEMPLAR:

8. LATITUD DE ACERADO(m):
9. LESIONES GRAVES:
  - Herida longitudinal en tronco con duramen visible.
  - Cavidad en cuello.
  - Ramillas apicales secas.
10. ESTADO GENERAL:

- Ejemplar alterado, con lesiones en base y tronco. Presenta una cavidad en cuello y herida en tronco con duramen visible.
11. OBSERVACIONES:
  - Interferencia ineludible de la posición arbolada con la obra de construcción de la Línea 3 de Metro de Sevilla, Subtramo III: San Lázaro-Macarena.

- Los daños que pueden generarse a nivel radicular dada la interferencia de la posición con las obras previstas, tienen capacidad de mermar de forma inmediata la estabilidad del ejemplar, incluso su permanencia.

- Aunque por su tamaño y edad podría ser trasplantado, las alteraciones en tronco, sumadas al estrés que inevitablemente se provoca durante el trasplante, que llevarán a un agravamiento de estas lesiones, hacen considerar inviable su trasplante. Los beneficios ecosistémicos que proporciona este ejemplar serán rápidamente alcanzados (considerando su edad y tamaño), por la nueva plantación prevista.

*Imágenes del ejemplar con id 9*

- El proyecto constructivo incluye la plantación de nuevos ejemplares en el distrito, como compensación del total de arbolado afectado en este tramo.
