**Expediente: 5/2026**

**SOLICITUD DE APEO DE ARBOLADO (AP-1078-2025) PARTE 1ª****MOTIVO: INCOMPATIBILIDAD CON LA OBRA DE LÍNEA 3 METRO SEVILLA SUBTRAMO III**

Código: AP-1078-2025

Ubicación: Calle San Juan de Ribera

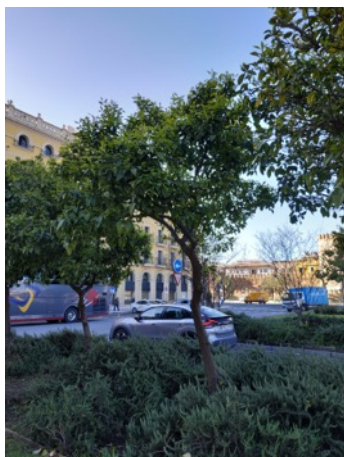
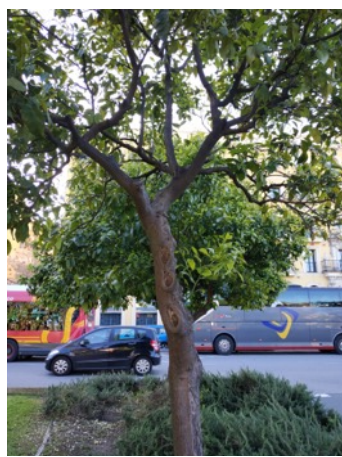
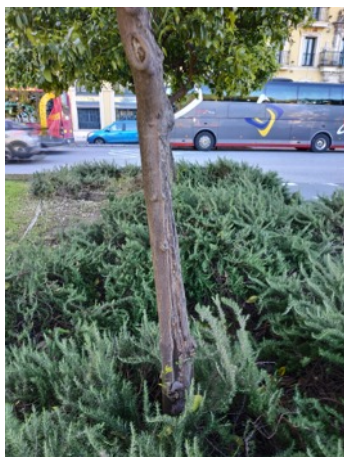
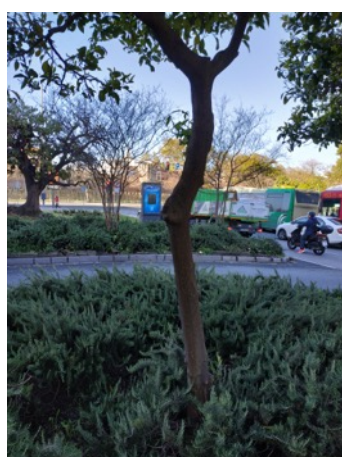
12. FOTOGRAFÍAS DEL EJEMPLAR:

8. LATITUD DE ACERADO(m):
9. LESIONES GRAVES:
  - Herida longitudinal en tronco con duramen visible.
  - Madera vista en ramas.
  - Baja vitalidad.
10. ESTADO GENERAL:

- El ejemplar presenta alteraciones en tronco y baja vitalidad.
11. OBSERVACIONES:
  - Interferencia ineludible de la posición arbolada con la obra de construcción de la Línea 3 de Metro de Sevilla, Subtramo III: San Lázaro-Macarena.

- Los daños que pueden generarse a nivel radicular dada la interferencia de la posición con las obras previstas, tienen capacidad de mermar de forma inmediata la estabilidad del ejemplar, incluso su permanencia.

*Imágenes del ejemplar con id 7*

- Aunque por su tamaño y edad podría ser trasplantado, las alteraciones en tronco, sumadas al estrés que inevitablemente se provoca durante el trasplante, que llevarán a un agravamiento de estas lesiones, hacen considerar inviable su trasplante. Los beneficios ecosistémicos que proporciona este ejemplar serán rápidamente alcanzados (considerando su edad y tamaño), por la nueva plantación prevista.

- El proyecto constructivo incluye la plantación de nuevos ejemplares en el distrito, como compensación del total de arbolado afectado en este tramo.
