Expediente: 5/2026

SOLICITUD DE APEO DE ARBOLADO (AP-1081-2025) PARTE 1^a

Código: AP-1081-2025

SOLICITUD DE APEO DE ARBOLADO (AP-1081-2025) PARTE 2^a

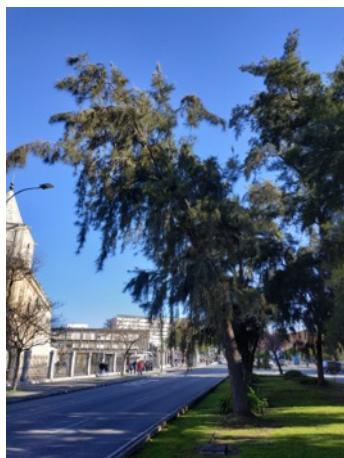
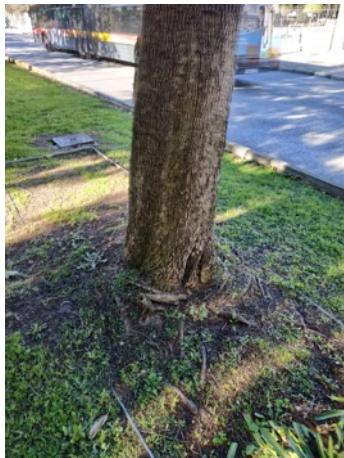
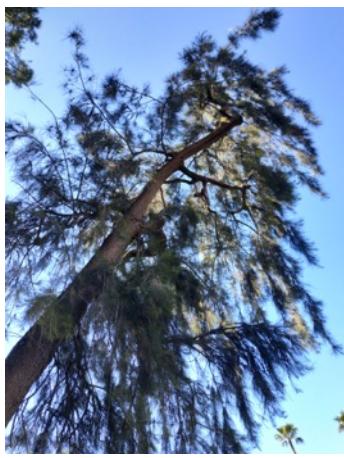
12. FOTOGRAFÍAS DEL EJEMPLAR:

- Raíces espiralizadas.
- Inclinación de unos 15° en copa sobre calzada
- Heridas por cortes de poda.

- El ejemplar presenta alteraciones graves, con inclinación en copa. Ausencia de conicidad en base, son visibles raíces espiralizadas.

*Imágenes del ejemplar con id 25*

- Interferencia ineludible de la posición arbolada con la obra de construcción de la Línea 3 de Metro de Sevilla, Subtramo III: San Lázaro-Macarena.
- Los daños que pueden generarse a nivel radicular dada la interferencia de la posición con las obras previstas, tienen capacidad de mermar de forma inmediata la estabilidad del ejemplar, incluso su permanencia.
- Las alteraciones en tronco y copa, tamaño y porte del ejemplar sumados al estrés que inevitablemente se provoca durante el trasplante, hacen considerarlo inviable.
- El proyecto constructivo incluye la plantación de nuevos ejemplares en el distrito, como compensación del total de arbolado afectado en este tramo.
