**Expediente: 18/2026**

AP-83-2026  
AGF

**SOLICITUD DE APEO DE ARBOLADO (AP-83-2026). PARTE 1.**  
**MOTIVO: CRITERIOS DE GESTIÓN**

ID: 3759  
Código: AP-83-26  
Ubicación: Parque de Amate (Cerro Amate)  
Árbol: *Magnolia grandiflora*  
MOTIVO DE APEO: Criterios de gestión

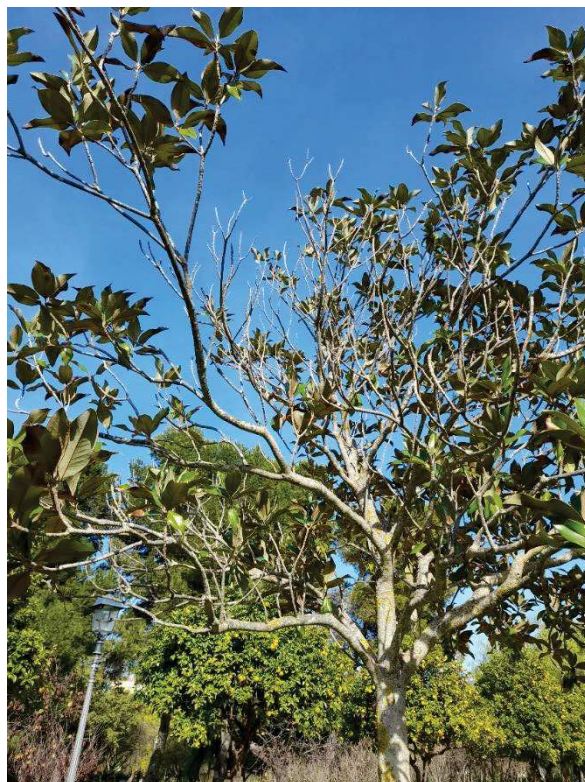
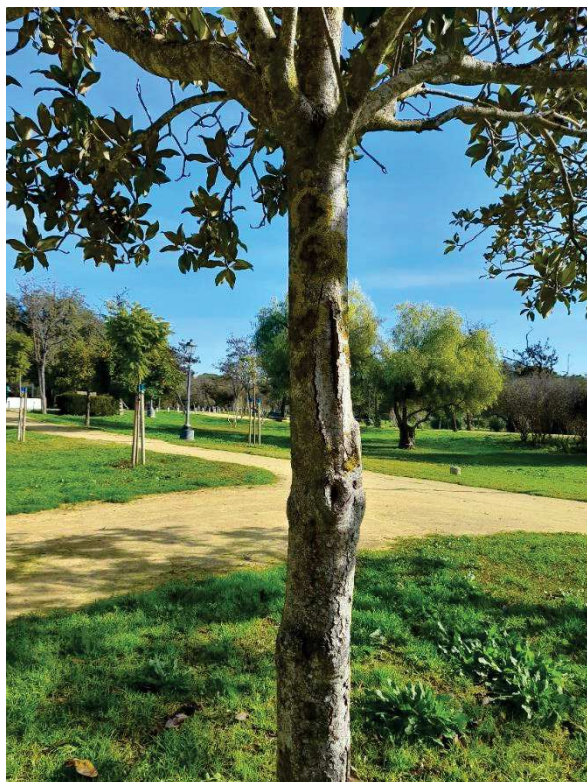
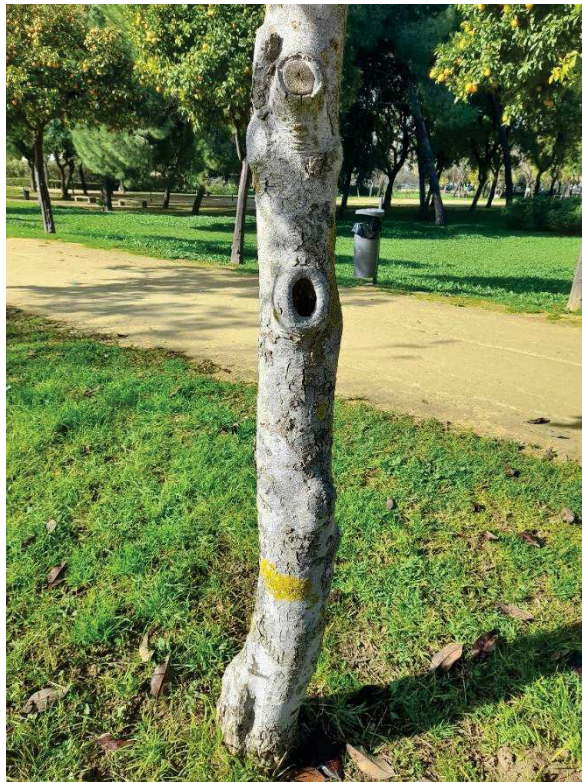
#### 12. FOTOGRAFÍAS:

La copa se encuentra reducida sin evidencia de crecimiento foliar ni desarrollo de la ramificación, con escaso volumen foliar y bajo vigor, lo que evidencia un estado fisiológico deficiente y una limitada capacidad de recuperación, mostrando una evolución claramente negativa y un progresivo debilitamiento general. Este árbol forma parte de una alineación en la que todos los ejemplares presentan características fisiológicas similares, derivadas de unas condiciones ambientales desfavorables. Las características del terreno condicionan negativamente su desarrollo, ya que se trata de una especie que requiere suelos con un pH más ácido y unas condiciones edáficas diferentes a las existentes en el emplazamiento actual.

Dado que estas limitaciones no son corregibles mediante labores de mantenimiento ordinario y que los ejemplares no alcanzan un estado funcional ni aportan beneficios ecosistémicos significativos, se considera inviable su recuperación a medio y largo plazo.

En este contexto, y en coherencia con el programa ya iniciado de sustitución progresiva de la alineación por especies más adaptadas al entorno y con mayor capacidad de aportar beneficios ecosistémicos, se solicita el apeo y su correspondiente reposición.

A la vista de las condiciones descritas y en atención a las indicaciones emitidas por la Dirección Técnica del Departamento de Parques y Jardines, se propone el apeo del ejemplar en el marco de las actuaciones de gestión del arbolado urbano. Asimismo, se plantea su sustitución por una especie más adecuada, dando continuidad al programa de renovación y sustitución de la especie iniciado en la campaña de plantación de 2025.
