**Expediente: 314/2026**

**SOLICITUD DE APEO DE ARBOLADO (AP-613-26) PARTE 1ª**

**AP-613-26**

**UBICACIÓN:** CALLE ÉBANO

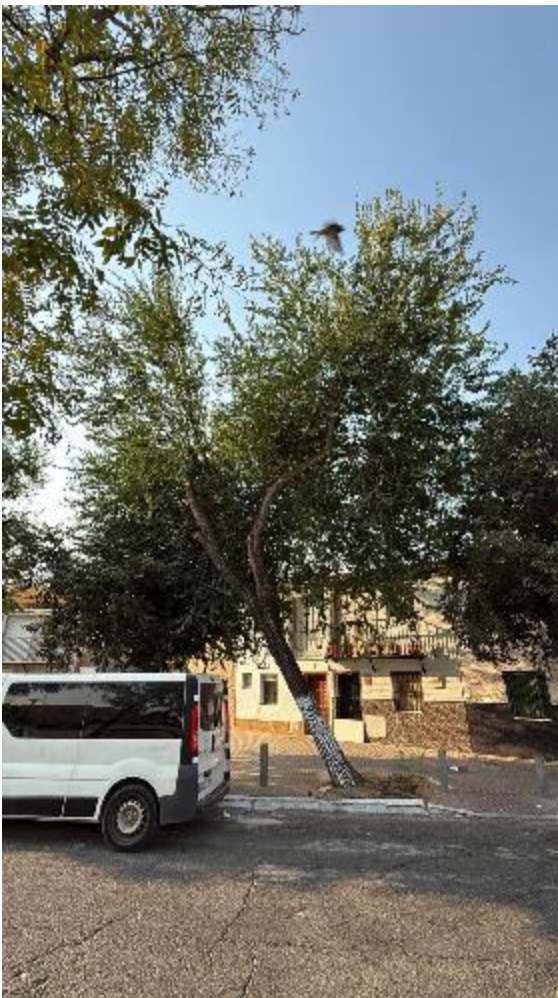
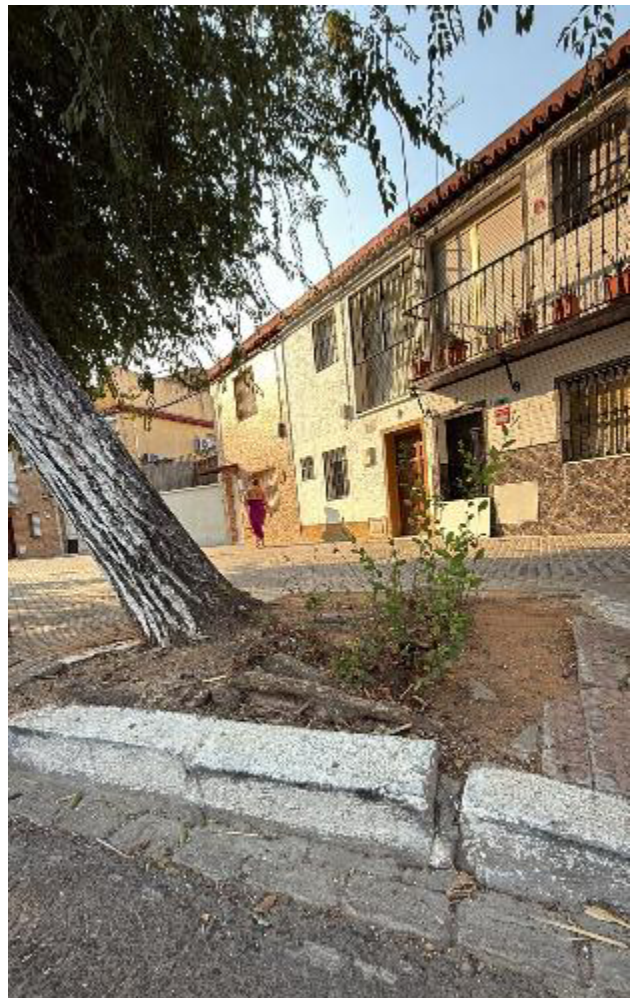
Visión general del árbol:

**OBSERVACIONES:** Se trata de un ejemplar con inclinación acusada, sobre zona de aparcamiento.

Se trata de un ejemplar situado en alcorque de pequeñas dimensiones, con una inclinación de 30° con diana hacia bolsa de aparcamiento. Presenta copa con ejes codominantes formada por reiterados débiles con riesgo por aumento de calibre

1. **FECHA:** 13 de octubre de 2026
2. **SITUACIÓN:** Calle Ébano
3. **DISTRITO:** Este-Alcosa-Torreblanca.
4. **ESPECIE:** *Ulmus pumila*
5. **P.C. (c.m):** 93
6. **ALTURA (m):** 9
7. **ALCORQUE (m):** Individual
8. **LATITUD DE ACERADO(m):**
9. **LESIONES GRAVES:**  
Inclinación acusada de 30° con copa formada por reiterados débiles y levantamiento del plato radicular.
10. **ESTADO GENERAL:**  
Ejemplar en buen estado fisiológico con riesgo muy alto de caída o fallo de una de sus partes.
11. **OBSERVACIONES:**  
Se trata de un ejemplar con inclinación acusada, sobre zona de aparcamiento

Se recomienda su apeo, siguiendo el criterio de riesgo y gestión/renovación del arbolado, ya que supone asumir un riesgo por posible caída del ejemplar o de alguna de sus partes

Dada la posibilidad de daños y ante la inexistencia de posibles medidas correctoras, se justifica la presente solicitud de autorización del apeo del ejemplar.
