**Expediente: 315/2026**

**SOLICITUD DE APEO DE ARBOLADO (AP-614-26) PARTE 1ª**

**AP-614-26**

**UBICACIÓN:** Calle Periodista Manuel Ramírez Fernandez de Córdoba

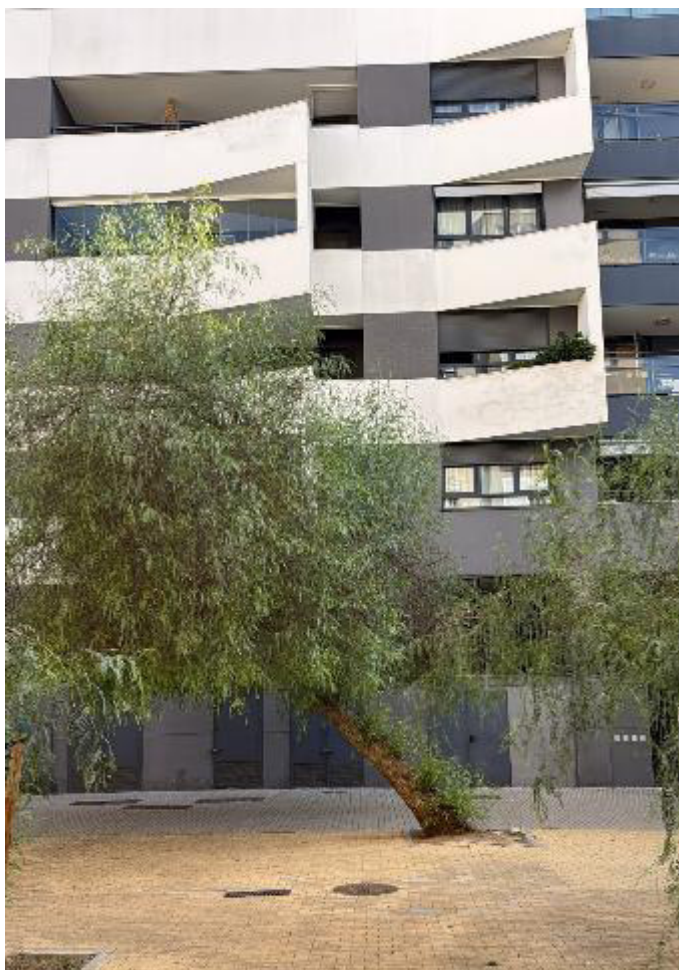
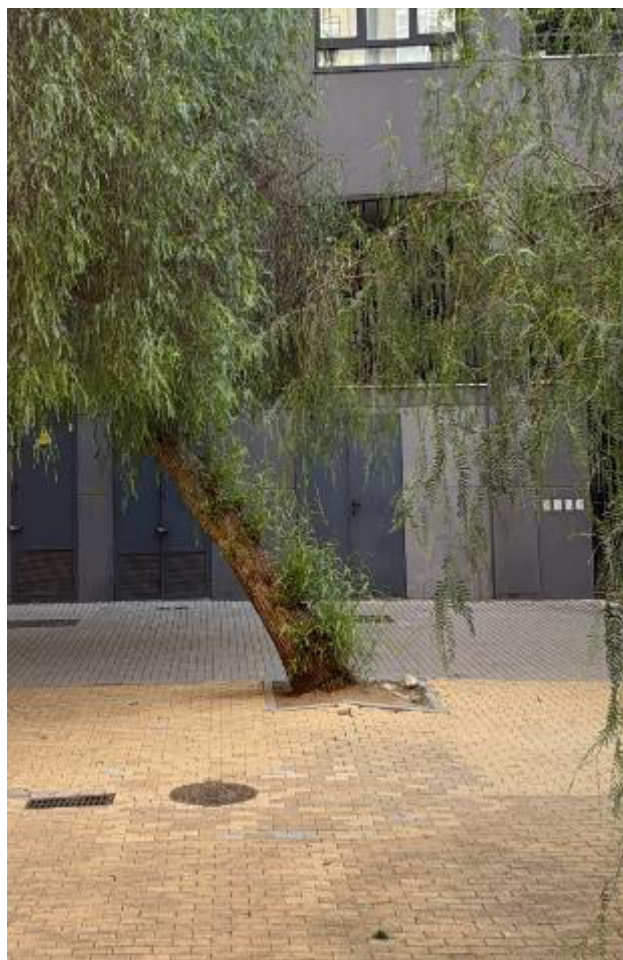
## 12. FOTOGRAFÍAS:

**OBSERVACIONES:** Se trata de un ejemplar con inclinación acusada, sobre zona peatonal, que presenta daños en acerado a causa del crecimiento de sus raíces.

Se trata de un ejemplar situado en alcorque de pequeñas dimensiones, con una inclinación de 40º con corrección en copa, localizado en zona peatonal.

1. **FECHA:** 13 de octubre de 2026
2. **SITUACIÓN:** Calle Periodista Manuel Ramírez Fernandez de Córdoba
3. **DISTRITO:** Este-Alcosa-Torreblanca.
4. **ESPECIE:** *Schinus molle*
5. **P.C. (c.m):** 108
6. **ALTURA (m):** 5
7. **ALCORQUE (m):** Individual
8. **LATITUD DE ACERADO(m):** 19
9. **LESIONES GRAVES:**  
Inclinación acusada de 40° con copa formada por reiterados débiles y levantamiento del plato radicular.
10. **ESTADO GENERAL:**  
Ejemplar en buen estado fisiológico con riesgo muy alto de caída o fallo de una de sus partes.
11. **OBSERVACIONES:**  
Se trata de un ejemplar con inclinación acusada, sobre zona peatonal, que presenta daños en acerado a causa del crecimiento de sus raíces.

Visión general del árbol:

Se recomienda su apeo, siguiendo el criterio de riesgo y gestión/renovación del arbolado, ya que supone asumir un riesgo por posible caída del ejemplar o de alguna de sus partes

Dada la posibilidad de daños y ante la inexistencia de posibles medidas correctoras, se justifica la presente solicitud de autorización del apeo del ejemplar.
