SOLICITUD DE APEO DE ARBOLADO (AP-464-2026) PARTE 1ª

MOTIVO: INCOMPATIBILIDAD CON LA OBRA DE LÍNEA 3 METRO SEVILLA SUBTRAMO III

Código: AP-464-2026

Ubicación: Avda. Doctor Fedriani

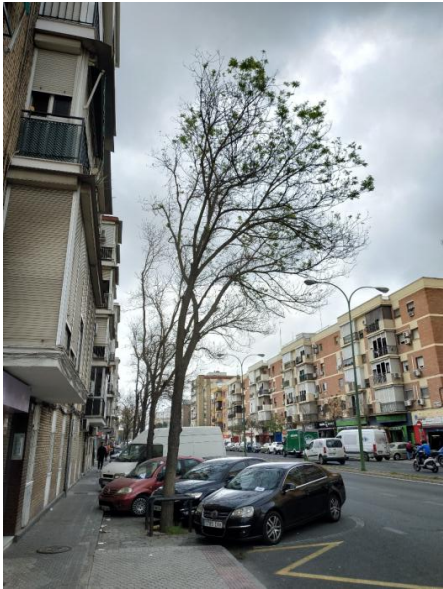
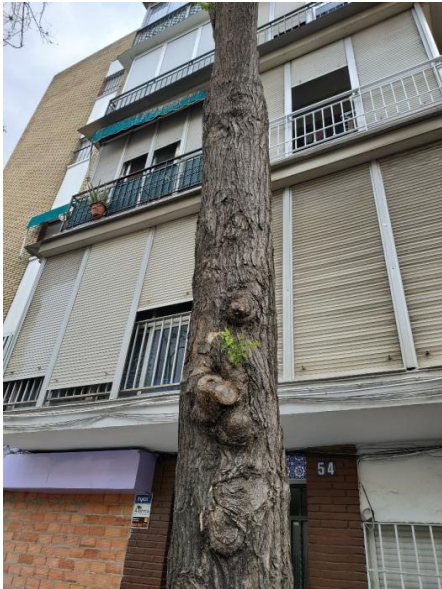
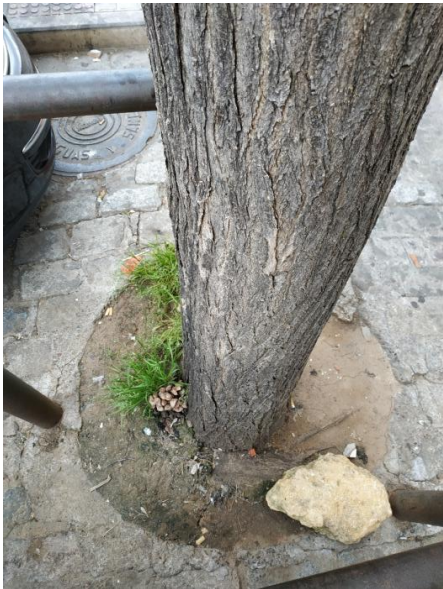
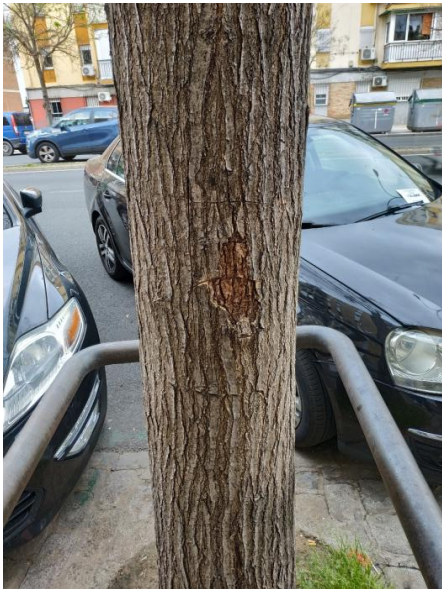
12. FOTOGRAFÍAS DEL EJEMPLAR:

7. POSICIÓN: Viario ALCORQUE: 1,2 x 1,2
8. LATITUD DE ACERADO(m): Banda de aparcamiento
9. LESIONES GRAVES:
  - Pudrición en base y raíces con presencia de cuerpos fructíferos.

- Copa con numerosas heridas de poda por apantallados reiterados.
  - Chancros y descortezados en tronco.
10. ESTADO GENERAL:
  - Ejemplar alterado con heridas por cortes de poda dada la proximidad a fachada. Copa apantallada. Presenta lesiones en tronco y base con presencia de cuerpos fructíferos.

Puesto que la ejecución de los trabajos no es compatible con la posición del ejemplar, que no existen alternativas viables para preservar el árbol afectado, y siendo inviable el trasplante del ejemplar, a causa de su estado, tamaño y porte, se justifica la solicitud de apeo por motivo de INCOMPATIBILIDAD CON LA OBRA.

- Las alteraciones en cuello, tronco y copa, baja vitalidad, tamaño y porte del ejemplar sumados al estrés que inevitablemente se provoca durante el trasplante, hacen considerarlo inviable.
