**Expediente: 295/2026**

**SOLICITUD DE APEO DE ARBOLADO (AP-576-26) PARTE 1ª**

**UBICACIÓN:** AVD. ALCALDE LUIS URUÑUELA

**MOTIVO DEL APEO:** RIESGO DE ROTURA DE UNA DE SUS PARTES

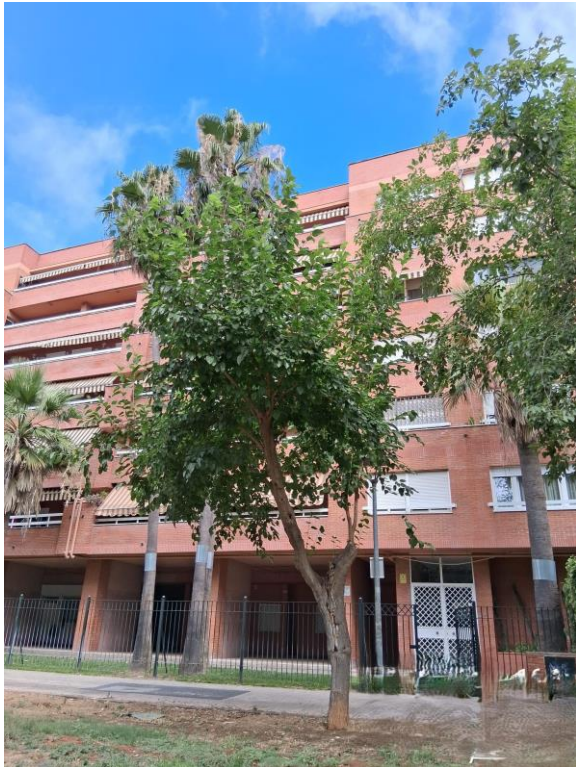
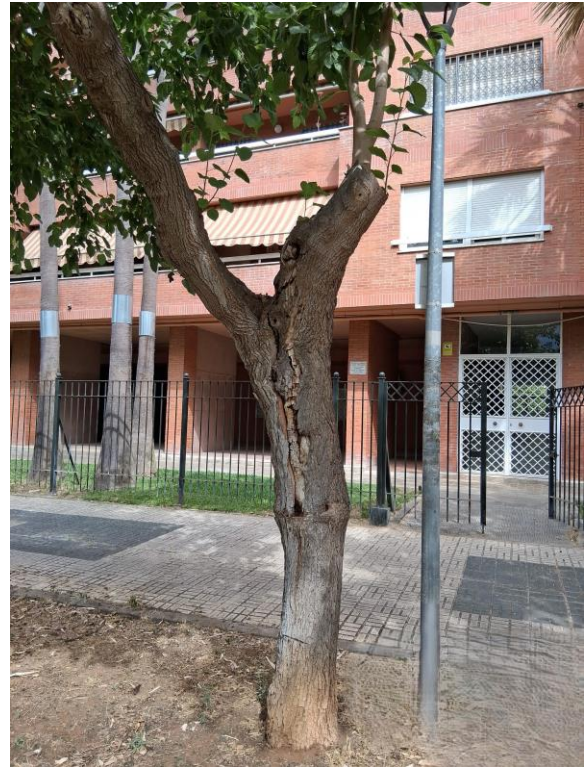
Visión general del árbol:

Grieta longitudinal desde la cruz hasta 30 cm de la base con cavidad y pudrición activa, con ejes codominantes y daños mecánicos tras pérdida de eje tras incidencia, provocando el crecimiento de reiterados con uniones débiles.

Ejemplar con daños mecánicos y copa formada por reiterados con uniones débiles que pueden ocasionar rotura de alguna de sus partes.

Diana alta ya que se localiza cercano a entrada de urbanización y paso continuo de peatones. Presenta graves daños estructurales.

Se recomienda su apeo, siguiendo el criterio de riesgo y gestión/renovación del arbolado, ya que supone asumir un riesgo por posible caída del ejemplar o de alguna de sus partes
