**Expediente: 297/2026**

**SOLICITUD DE APEO DE ARBOLADO (AP-578-26) PARTE 1ª**

**AP-578-26**

**UBICACIÓN:** CALLE AFGANISTÁN

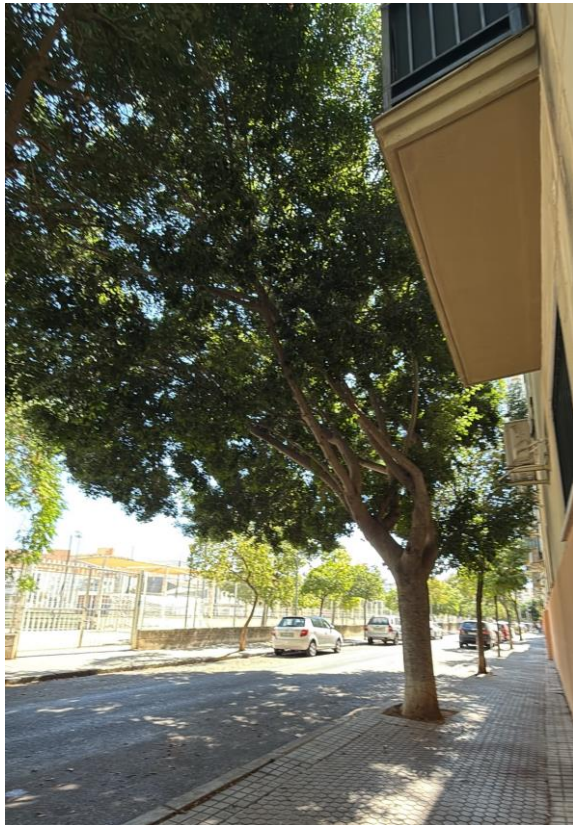
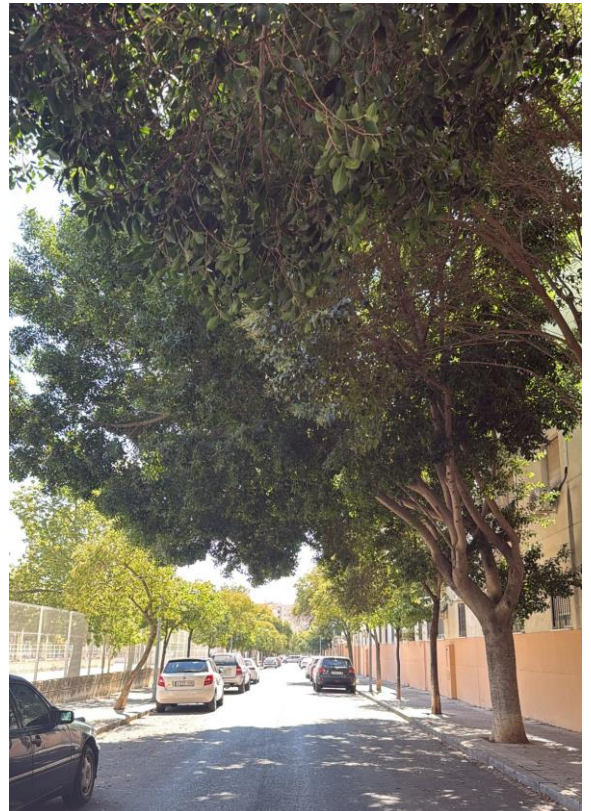
## 12. FOTOGRAFÍAS:

Se trata de un ejemplar situado en alcorque individual con cubre alcorque de pequeñas dimensiones, cercano a edificio con copa metida en ventanas de las viviendas. Presenta inclinación acusada de su copa de 15º hacia zona de aparcamiento y paso de vehículos. Presenta daños en acera por crecimiento de raíces y posible levantamiento del plato radicular.

Cercanía excesiva a viviendas con daños en acerado e inclinación acusada de copa con exceso de peso en extremo. Copa muy densa para la localización que presenta.

Copa de dimensiones excesivas con una inclinación comprometida, para la cercanía que presenta hacia edificio, ocasionando daños en acerado y ventanas de las viviendas.

Ejemplar mal situado en acera de dimensiones excesivamente pequeñas para el tamaño de dicho ejemplar. Presenta un crecimiento horizontalizado por fototropismo y por podas excesivas de apantallado.

Visión general del árbol:

Se recomienda su apeo, siguiendo el criterio de riesgo y gestión/renovación del arbolado, ya que supone asumir un riesgo por posible caída del ejemplar o de alguna de sus partes

Se solicita su apeo, ya que supone asumir un cierto riesgo por posible vuelco, sin que sea posible otra acción o intervención viable para revertir dicha situación y que se va a ir haciendo más desfavorable con el paso del tiempo.
