**Expediente: 297/2026**

**SOLICITUD DE APEO DE ARBOLADO (AP-579-26) PARTE 1ª**

**Código ID:** 132084

**UBICACIÓN:** CALLE AFGANISTÁN

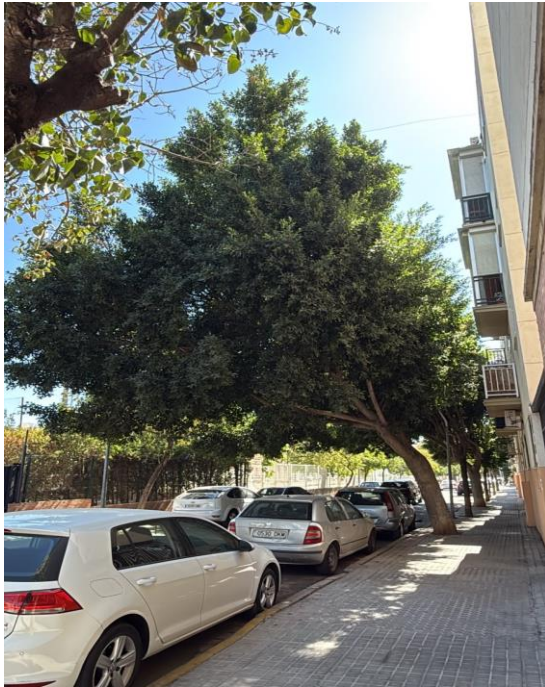
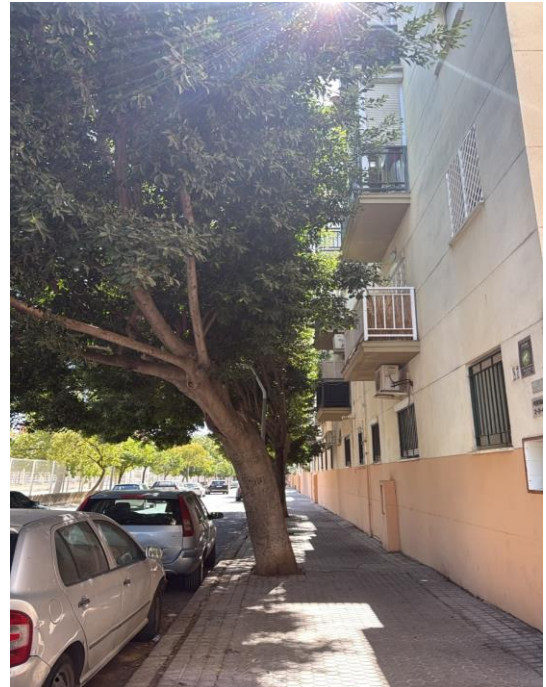
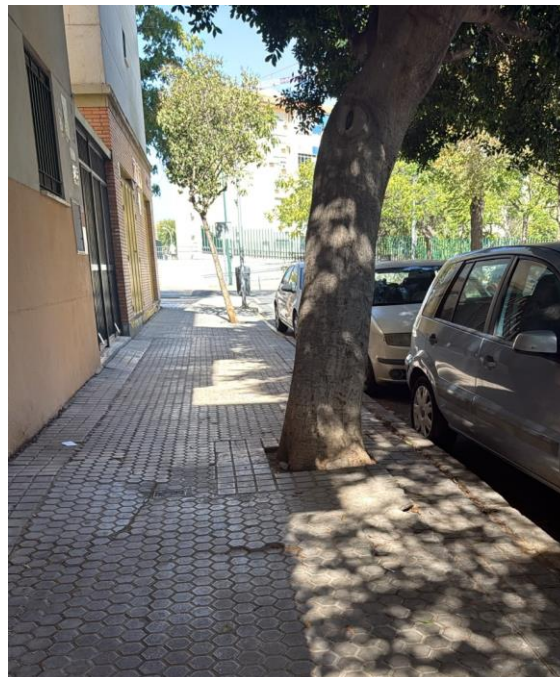
## 12. FOTOGRAFÍAS:

Se trata de un ejemplar situado en alcorque individual con cubre alcorque de pequeñas dimensiones, cercano a edificio con copa metida en ventanas de las viviendas. Presenta inclinación acusada de su copa de 25° hacia zona de aparcamiento y paso de vehículos. Presenta daños en acera por crecimiento de raíces y posible levantamiento del plato radicular.

Cercanía excesiva a viviendas con daños en acerado e inclinación acusada de copa con exceso de peso en extremo. Copa muy densa para la localización que presenta.

Copa de dimensiones excesivas con una inclinación comprometida, para la cercanía que presenta hacia edificio, ocasionando daños en acerado y ventanas de las viviendas.

Ejemplar mal situado en acera de dimensiones excesivamente pequeñas para el tamaño de dicho ejemplar. Presenta un crecimiento horizontalizado por fototropismo y por podas excesivas de apantallado.

Visión general del árbol:

Se recomienda su apeo, siguiendo el criterio de riesgo y gestión/renovación del arbolado, ya que supone asumir un riesgo por posible caída del ejemplar o de alguna de sus partes
