FICHA DE ARBOLADO POR DISTRITO PLAN DIRECTOR DEL ARBOLADO URBANO DE LA CIUDAD DE SEVILLA

DISTRITO

TRIANA

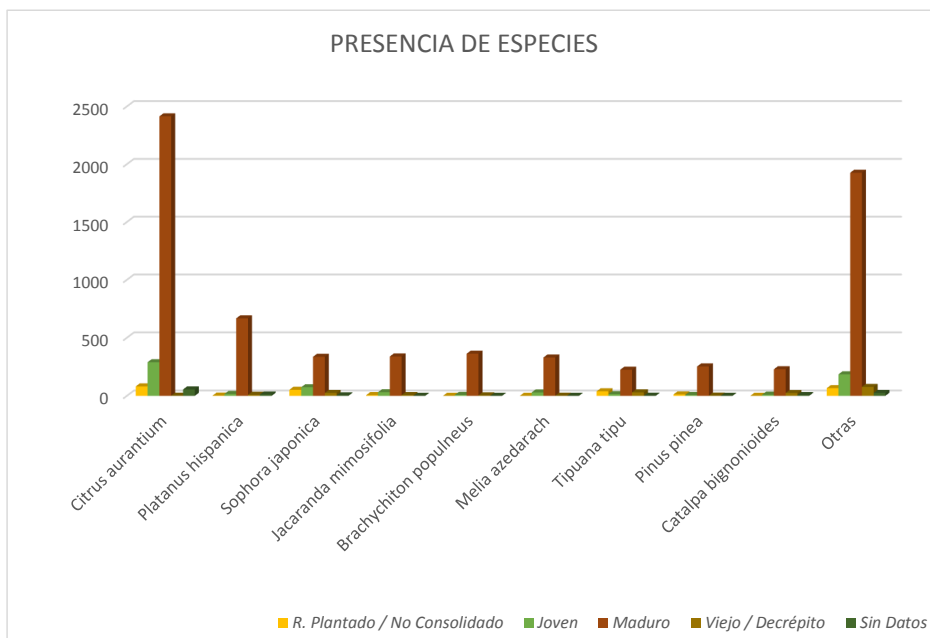
PRESENCIA DE ESPECIES

ESPECIES PRINCIPALES	Uds	%	Altura media (m)	Perímetro med. (cm)	D. copa med. (m)	R. Plantado / No Consolid.	Joven	Maduro	Viejo / Decrépito	Sin datos
<i>Citrus aurantium</i>	2.840	34	5,3	40,7	1,9	81	289	2.414	1	55
<i>Platanus hispanica</i>	705	9	11,4	88,6	4,5	2	16	667	9	11
<i>Sophora japonica</i>	491	6	7,0	65,3	1,5	52	74	336	25	4
<i>Jacaranda mimosifolia</i>	382	5	10,1	98,0	3,0	6	31	339	6	0
<i>Brachychiton populneus</i>	375	5	8,9	107,0	4,0	0	8	363	4	0
<i>Melia azedarach</i>	360	4	10,7	134,9	7,7	0	29	330	1	0
<i>Tipuana tipu</i>	309	4	9,9	105,9	4,5	39	14	225	30	1
<i>Pinus pinea</i>	274	3	9,8	111,2	2,0	12	7	253	2	0
<i>Catalpa bignonioides</i>	269	3	8,7	83,2	2,3	0	10	229	24	6
Otras	2.279	28	-	-	-	66	185	1.926	77	25
TOTAL	8.284	100	8,0	76,7	2,5	258	663	7.082	179	102

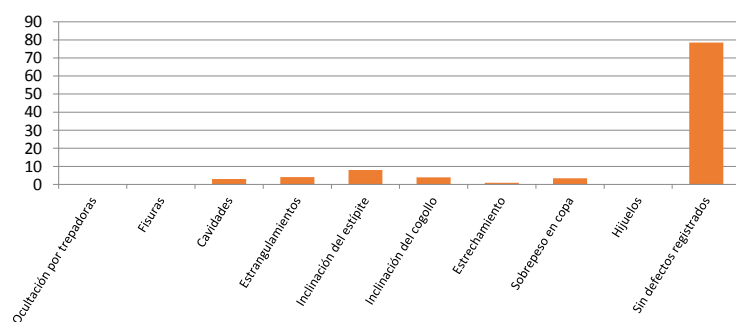
Defectos de palmeras (% sobre el total de palmeras del distrito)

Uds	%
Ocultación por trepadoras	0	0
Fisuras	0	0
Cavidades	14	3
Estrangulamientos	19	4,1
Inclinación del estípite	37	8
Inclinación del cogollo	18	3,9
Estrechamiento	4	0,9
Sobrepeso en copa	16	3,4
Hijuelos	0	0
Sin defectos registrados	364	78
