Expediente 9/2018

AP-849-2018
CAF

FICHA DE APEO DE ARBOLADO VIARIO (185/18) PARTE 2ª

Formulario de Evaluación Básica de Riesgo de Arbolado

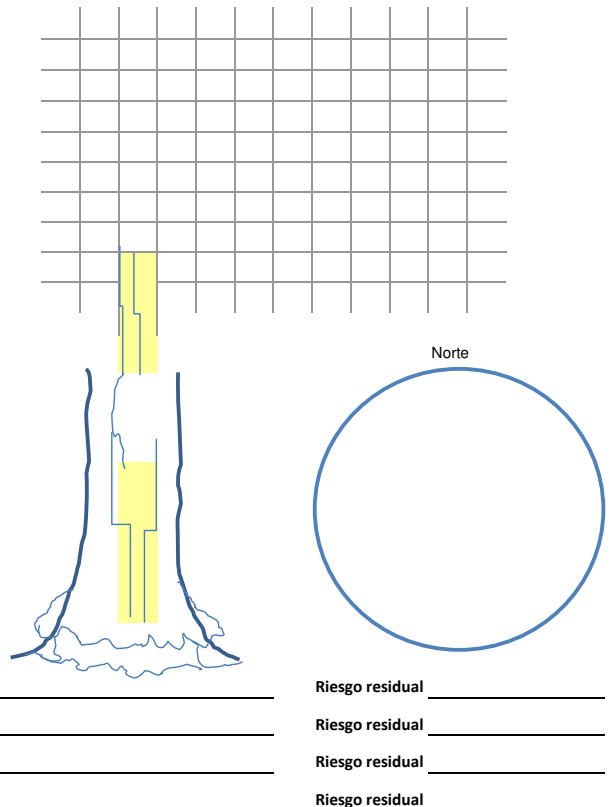
La madera degradada desde la cruz hasta 0,5 m desde el suelo que abarcan toda la cruz y las grietas de longitudinal variable en el tronco está en inminente estado de desequilibrio y fractura, ayudado por la pérdida de estabilidad desde la cruz y en las cavidades formadas en el tronco por la degradación de la madera

APEO INMEDIATO
